BAB V

HASIL DAN PEMBAHASAN

5.1 Kondisi K3 di PT. Rangga Eka Pratama

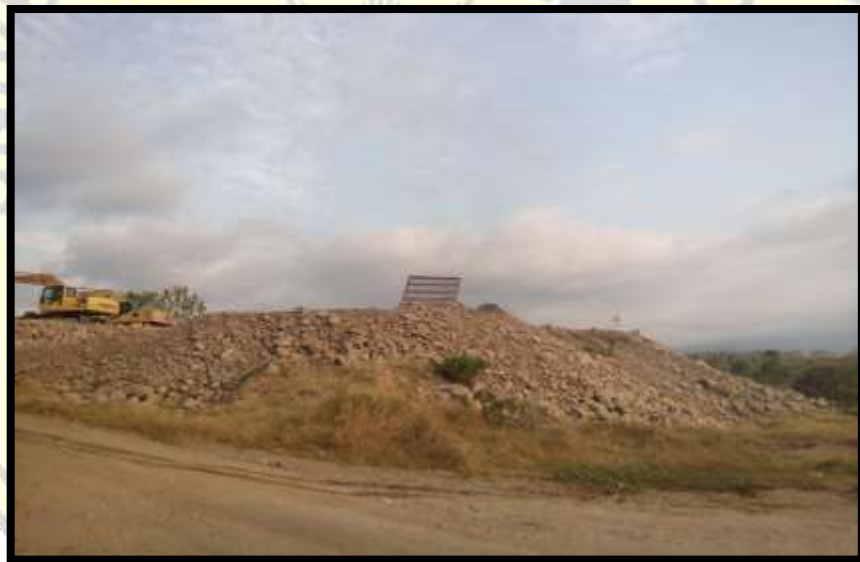
Gambar 5.1 Jalan Angkut Batuandesit di PT. Rangga Eka Pratama

Menurut hasil hasil pengamatan dan penjelasan dari kepala teknik tambang. Jalan angkut tambang merupakan daerah yang paling rawan terhadap kecelakaan kerja terutama menuju area pengolahan batu andesit. Kondisi jalan angkut batu andesit pada PT. Rangga Eka Pratama memiliki kondisi jalan yang tidak rata serta banyak lubang lubang yang bisa membahayakan (terlihat pada gambar 5.1). pada musim kemarau kondisi jalan tambang memiliki intensitas debu meningkat sehingga sangat membahayakan pekerja yang ada disekitar area perusahaan PT. Rangga Eka pratama

- a. Banyak jalan berlubang, apalagi pada musim hujan
 - b. Jalan berdebu pada siang hari dan musim kemarau
2. Upaya mengatasi kondisi tidak aman dan tindakan kerja tidak aman

1. Pada area jalan angkut batu andesit
 - a. Meningkatkan frekuensi penyiraman jalan

Penyiraman yang dilakukan saat ini dirasa belum cukup untuk menangani debu sebaiknya perusahaan menambah jumlah kendaraan untuk melakukan penyiraman jalan agar frekuensi penyiraman jalan dapat lebih ditingkatkan.

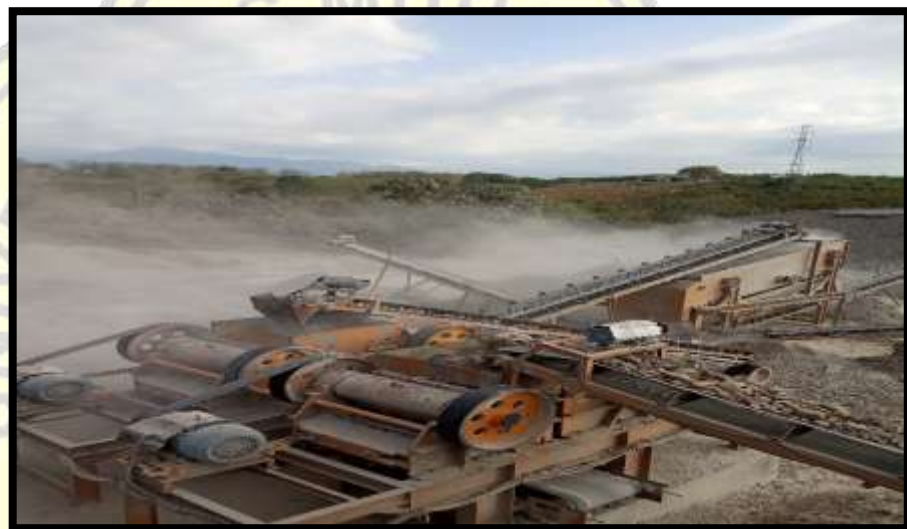
Gambar 5.2 Area Pengolahan Batuandesit di PT. Rangka Eka Pratama

Area pengolahan batu andesit memiliki potensi yang kecil terhadap kecelakaan kerja karena adanya prosedur yang dilakukan pengawas pada area pengolahan batu andesit. Pengawas harus mengecek terlebih dahulu apakah masih ada karyawan yang berada di area pengolahan sebelum di hidupkan mesin *stone crusher* untuk

menghindari terjadinya suatu kecelakaan. Di area seperti ini setiap pekerja harus menggunakan APD sesuai dengan jenis pekerjaan karena area pengolahan batu andesit sangat berbahaya apabila mengabaikan APD (terlihat pada gambar 5.2).

Menurut hasil pengamatan, tindakan tidak aman dan kondisi tidak aman yang terjadi diarea ini karena kurangnya kesadaran pekerja dalam pergunakan alat pelindung diri (APD). Tindakan tidak aman dan kondisi tidak aman yaitu antara lain seperti pada tabel 5.1 dan tabel 5.2
