BAB V

PENUTUP

JUDUL : EVALUASI KINERJA JARINGAN IRIGASI DI DAERAH IRIGASI
TOJANG DESA LEMDANG NANGKA KECAMATAN MASBAGIK
KABUPATEN LOMBOK TIMUR.

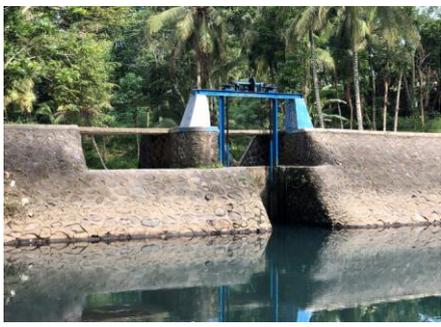
Mercu dalam kondisi baik, ditemui kerusakan namun dapat diatasi dengan cara perbaikan plesteran dinding mercu dan menutup lubang-lubang kecil pada mercu	70
b	Sayap

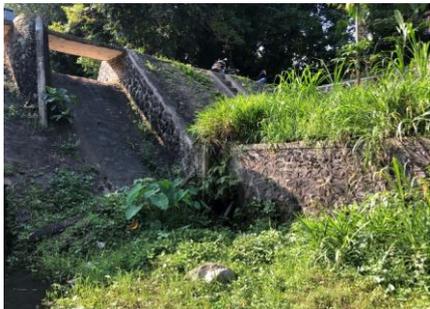
sayap dalam keadaan utuh, tetapi terdapat beberapa retakan dan tanaman liar namun bisa diatasi dengan cara memperbaiki bagian yang retak dan pemeliharaan tanaman pada sayap.	70
c	Lantai Bendung

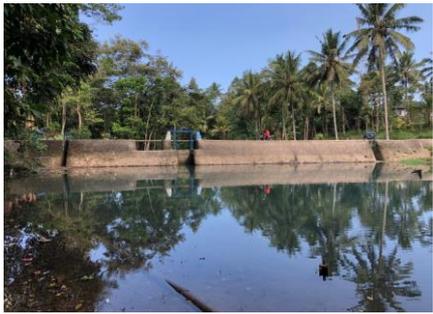
Lantai bendung tidak ada/rusak	25
d	Tanggul Penutup

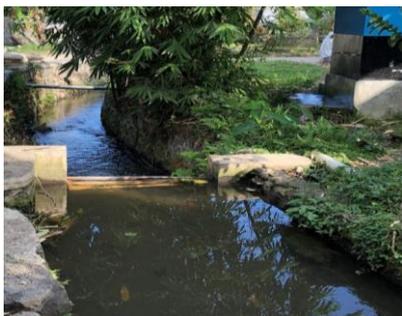
Tanggul penutup mengalami kerusakan dibagian pondasi	65
e	Jembatan

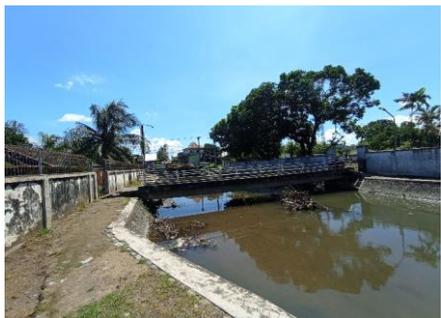
Jembatan dalam kondisi baik dan tidak ditemui kerusakan yang berarti	95

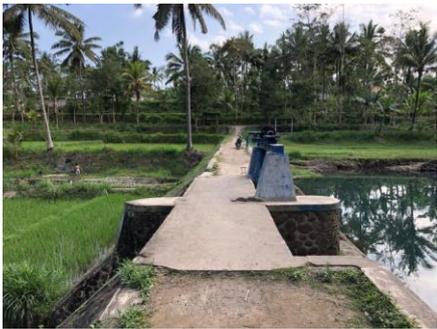
Pagar pengaman tidak ada	0
1.2	Pintu - pintu Bendung dan roda gigi dapat dioperasikan			
a	Pintu Pengambilan

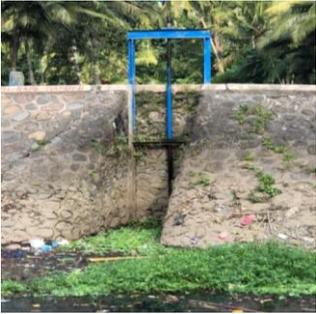
Pintu pengambilan baik namun dalam kondisi ditemui kerusakan	90
b	Pintu Penguras Bendung

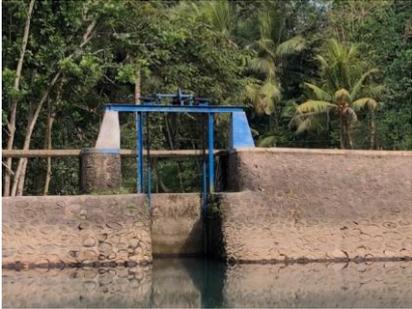
Pintu penguras bendung dalam kondisi baik ditemui namun ada beberapa baut yang longgar	90

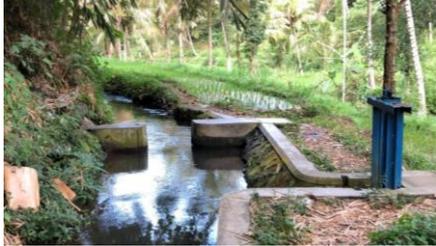
Bangunan kantong lumpur dalam kondisi baik	70
b	Kantong Lumpur telah dibersihkan

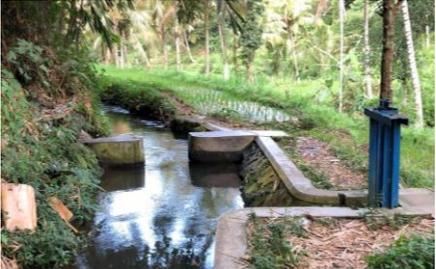
Kantong lumpur masih terdapat sedimentasi	60
c	Pintu Penguras dan Roda gigi Kantong Lumpur

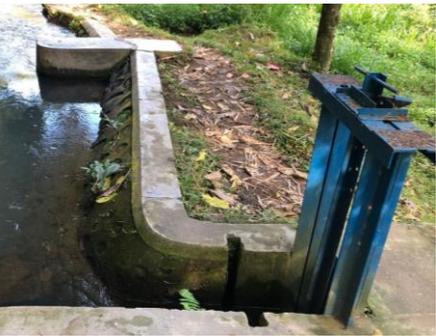
Pintu penguras bendung dalam kondisi baik ditemui namun ada beberapa baut yang longgar	80
2	Saluran Pembawa			
2.1	Kapasitas tiap saluran cukup untuk membawa air

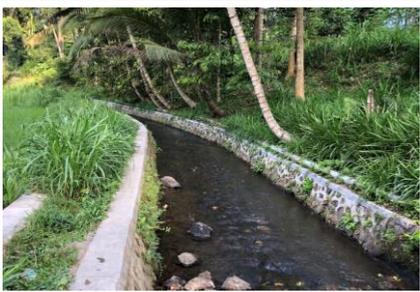
pada saluran primer terdapat sedimentasi	60
2.2	Tinggi tanggul cukup untuk menghindari limpasan setiap saat selama pengoperasian

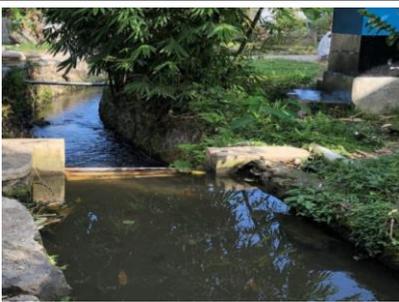
Tanggul terjadi limpasan pada saat debit maksimum rencana	50
2.3	Semua perbaikan saluran telah selesai		Diisi sesuai perbandingan saluran yang sudah diperbaiki dengan panjang saluran	50

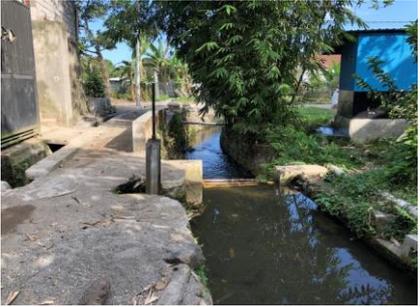
Bangunan Pengatur (Sadap/Bagi/Bagi Sadap) cukup lengkap dan berfungsi kurang maksimal	25
b	Pada setiap sadap tersier

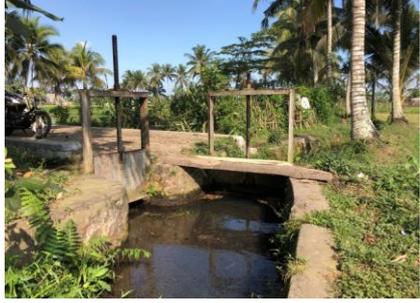
Bangunan Pengatur (Sadap/Bagi/Bagi Sadap) cukup lengkap dan berfungsi kurang maksimal	60
3.2	Pengukuran debit dapat dilakukan dengan rencana pengoperasian DI			
a	Pada Bangunan Pengambilan (Bendung/Intake)

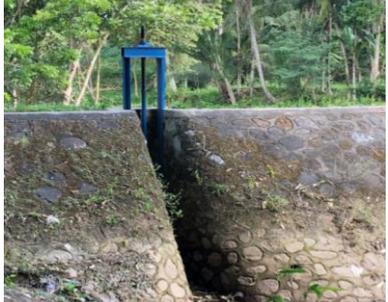
Alat ukur dalam kondisi rusak namun dapat melakukan pengukuran debit operasi D.I.	20
b	Pada tiap bangunan pengatur (Bagi/Bagi Sadap/	Mistar Ukur Tidak Terpasang	Alat ukur dalam kondisi rusak atau hilang	0
c	Pada setiap sadap tersier	Mistar Ukur Tidak Terpasang	Alat ukur dalam kondisi rusak atau hilang	0

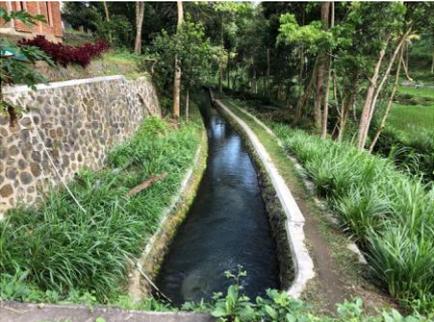
Bangunan pelengkap cukup lengkap tapi tidak berfungsi secara maksimal	70
b	Pada bangunan sypon, gorong - gorong, jembatan,

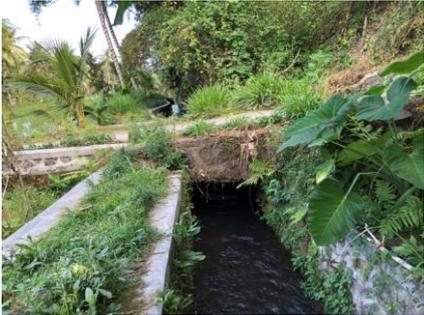
Bangunan pelengkap daam kondisi baik	80
3.4	Semua perbaikan telah selesai			
a	Perbaikan bangunan pengatur (Bagi/Bagi Sadap)	Belum Ada Perbaikan	Diisi sesuai perbandingan jumlah bangunan yang sudah diperbaiki dengan jumlah semua bangunan di saluran	50
b	Mistar ukur, skalaliter dan tanda muka air	Belum Ada Perbaikan	Diisi sesuai perbandingan jumlah bangunan yang sudah diperbaiki dengan jumlah semua bangunan di saluran	55
c	Papan operasional	Papan Operasi tidak terpasang	Diisi sesuai perbandingan jumlah bangunan yang sudah diperbaiki dengan jumlah semua bangunan di saluran	0

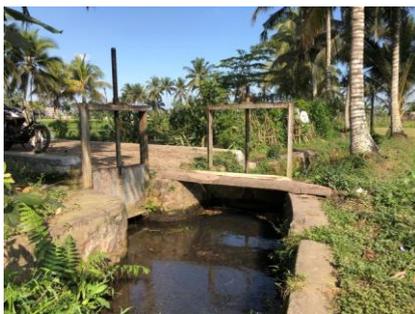
Semua saluran pembuang dan bangunannya dalam keadaan ditemui kerusakan dan telah tercantum dalam daftar pemeliharaan	60
4.2	tidak ada masalah banjir yang menggenangi

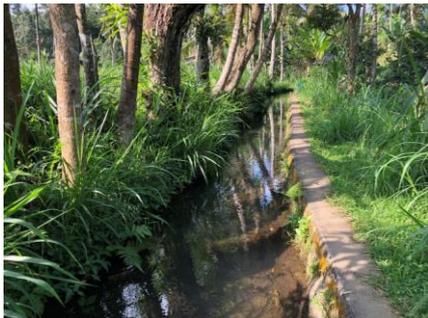
ada sebagian saluran yang menumpuk sedimen terlalu tinggi sehingga menyebabkan limpasan dan banjir	80
5	Jalan masuk / Inspeksi			
5.1	Jalan masuk ke bangunan utama dalam kondisi baik

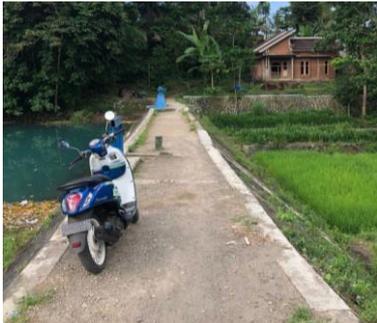
Jalan masuk bisa dilalui sepeda motor dan terbuat dari tanah	70
5.2	Jalan Inspeksi dan jalan setapak sepanjang

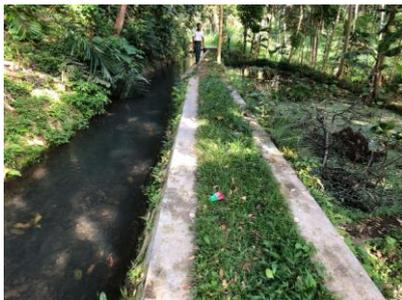
Diisi sesuai perbandingan jumlah jalan inspeksi yang sudah diperbaiki dengan jumlah semua jalan inspeksi di saluran	60

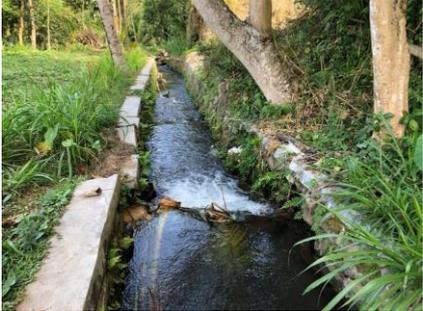
Jalan masuk bisa dilalui dengan jalan kaki	50
6 Kantor, Perumahan dan Gudang				
6.1	Kantor memadai untuk : Ranting / Pengamat Mantri / Juru		Terdapat kantor yang cukup memadai	80
6.2	Perumahan memadai untuk : Ranting / Pengamat Mantri / Juru	Tidak ada rumah dinas	Tidak ada perumahan	0
6.3	Ranting / Pengamat Bangunan utama (BD) Skot Balok dan perlengkapan dibangun	Belum Ada Gudang Dinas	Tidak ada gudang	0
