BAB V

KESIMPULAN DAN SARAN

Lampiran A. Form Survey Kondisi Jalan Menurut Metode SDI

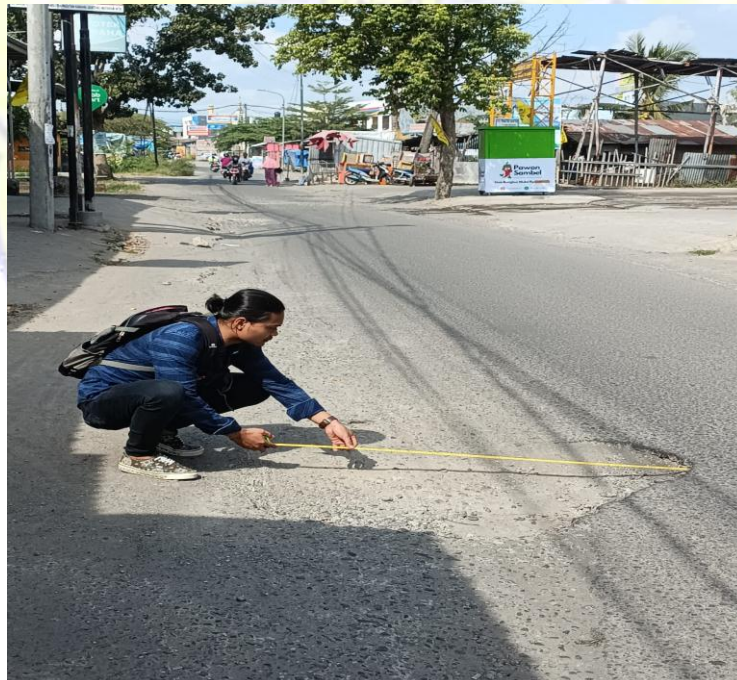
Lampiran 1. Berlubang Sta 0+400 – 0+600

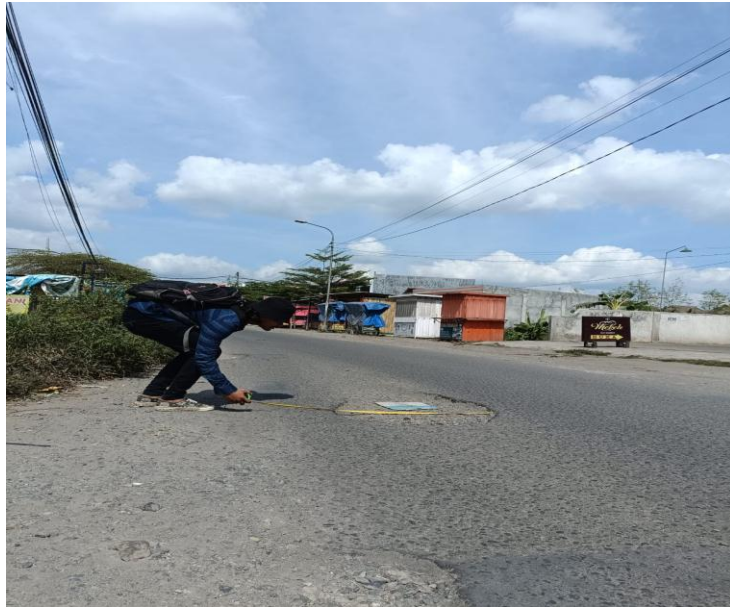
Lampiran 2. Berlubang Sta 0+600 – 0+800

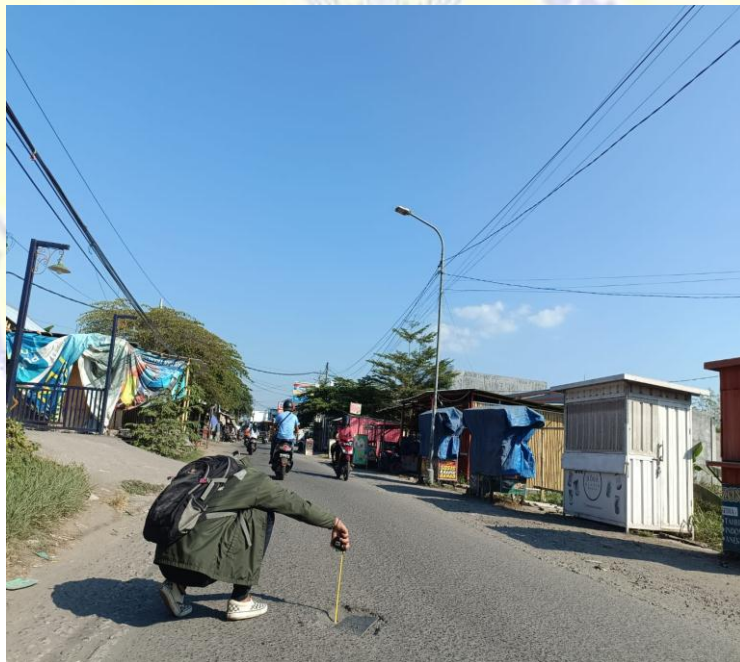
Lampiran 3. Berlubang Sta 1+200 – 1+400

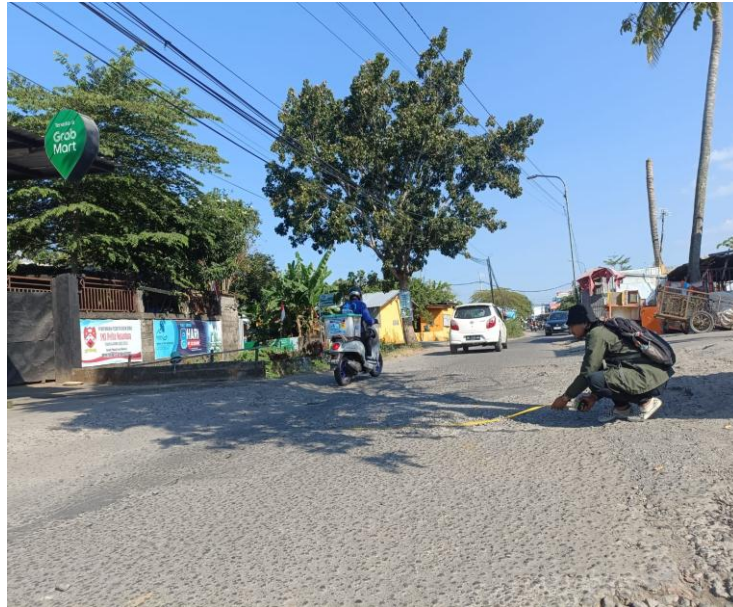
Lampiran 4. Berlubang Sta 1+400 – 1+600

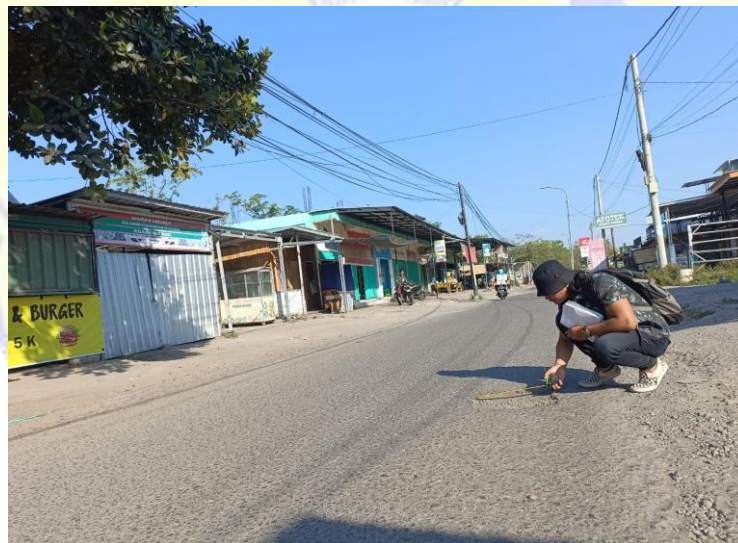
Lampiran 5. Berlubang Sta 1+600 – 1+800

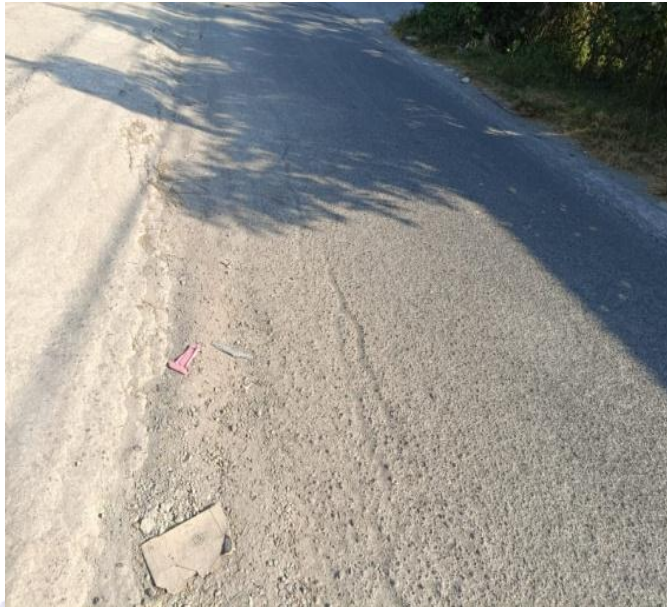
Lampiran 6. Retak Memanjang Sta 1+1000 – 1+200

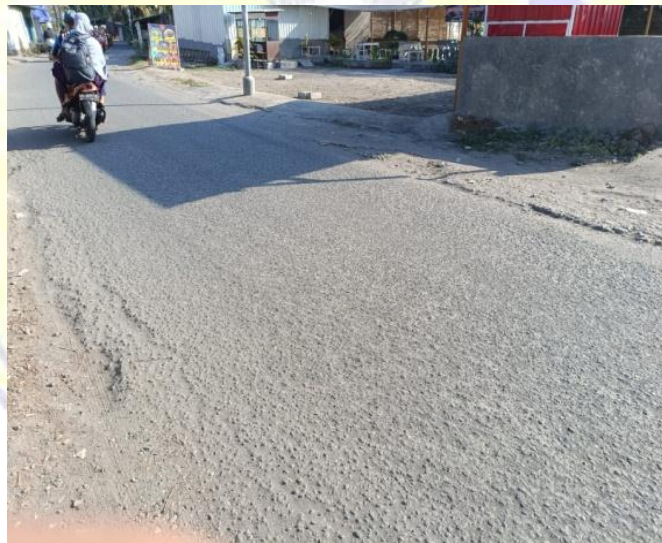
Lampiran 7. Permukaan Berbutir Sta 1+1000 – 1+200

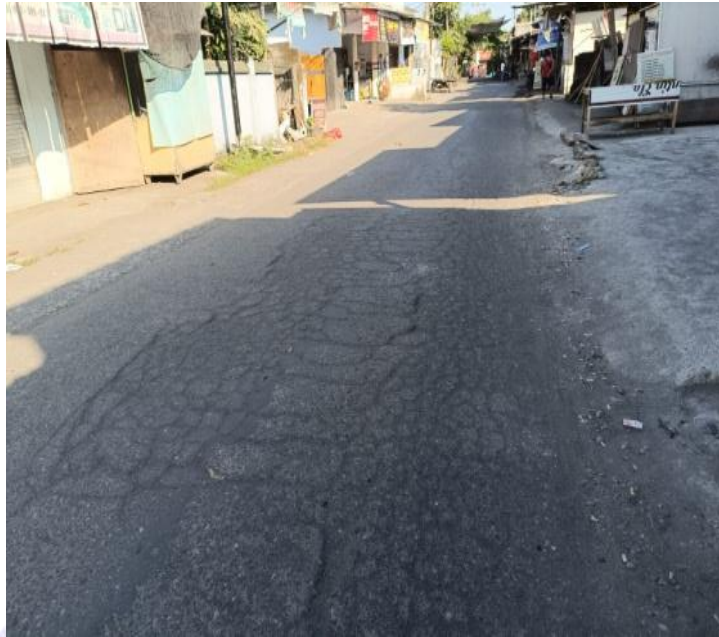
Lampiran 8. Retak Kulit Buaya Sta 0+800 – 1+000

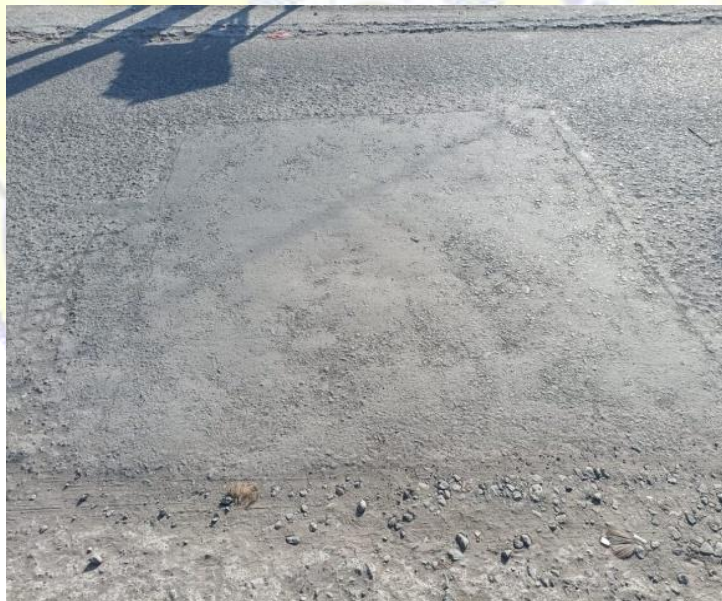
Lampiran 9. Tambalan Sta 1+800 – 2+000
