ANALISIS STABILITAS LERENG SEPANJANG TEPI SUNGAI DI KAWASAN KAMPUS UNIVERSITAS MUHAMMADIYAH MATARAM

Heni Pujiastuti

Jurusan Teknik Sipil Fakultas Teknik Universitas Muhammadiyah Mataram

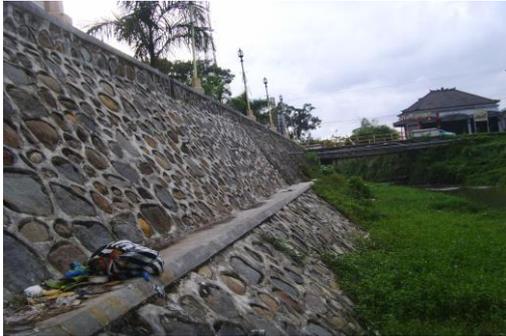
Gambar 1. Sebelah utara gedung rektorat

Pada penelitian ini lokasi lereng yang dianalisis kestabilannya adalah sebelah utara gedung rektorat, depan fakultas FISIPOL dan depan fakultas FKIP (Gambar 1, 2 dan 3). Ketiga lokasi ini memiliki potensi yang cukup untuk longsor karena memiliki kemiringan lebih dari 60%, rembesan aliran air tanah melalui bagian bawah telapak dinding karena pada dinding tidak dilengkapi dengan drainase air tanah. Pada lokasi 1 telah ada tanda retak-retak selebar 3mm pada bench.

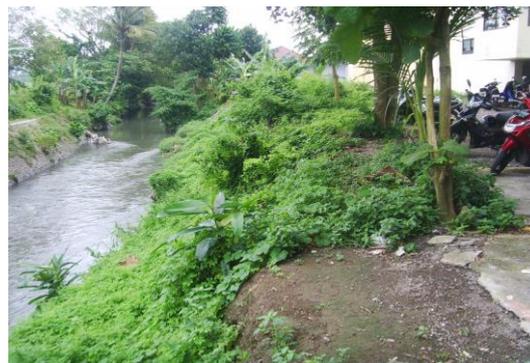
Gambar 3. Depan gedung FKIP

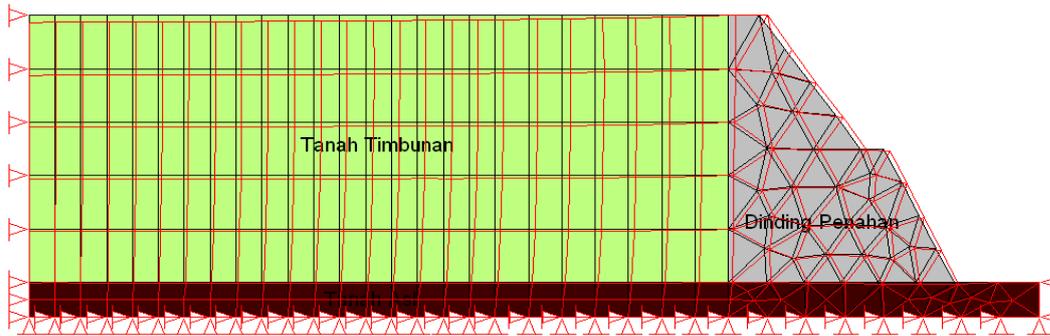
Gambar 4. Deformasi model 1 akibat beban *body force*

Analisis deformasi-tegangan dengan bantuan program SIGMA/W mengindikasikan deformasi arah x akibat beban sendiri tanah-struktur (*body force*) ditinjau pada titik A (kaki bawah dinding penahan), sebesar 4,3mm seperti terlihat pada Gambar 4. Sedangkan tegangan total maksimum yang terjadi sebesar 68,371 kN/m² seperti terlihat pada Gambar 5. Keruntuhan lereng yang diperkuat dengan dinding penahan tanah akibat beban *body force* menunjukkan keruntuhan tanah aktif.

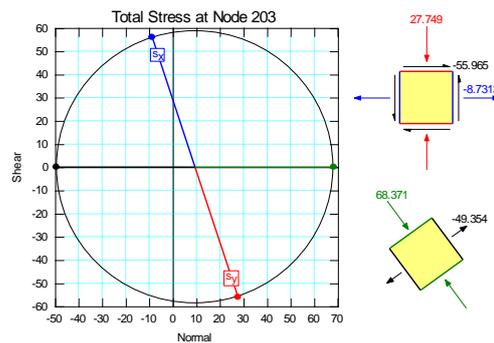
Gambar 5. Tegangan pada model 1 akibat beban *body force*

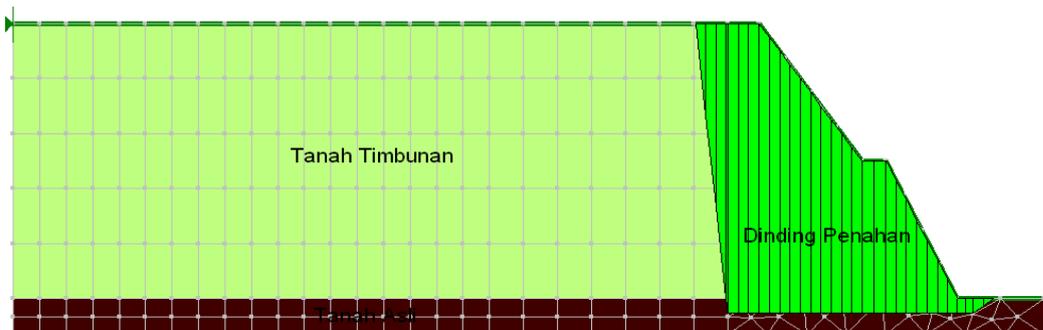
1.312

Gambar 6. Stabilitas lereng pada model 1 akibat beban *body force*

Berdasarkan Analisis SLOPE/W lereng akibat beban *body force* dalam kondisi stabil dengan angka keamanan 1,312 dengan bidang longsor berjarak 0,8m dari dinding penahan seperti terlihat pada Gambar 6.

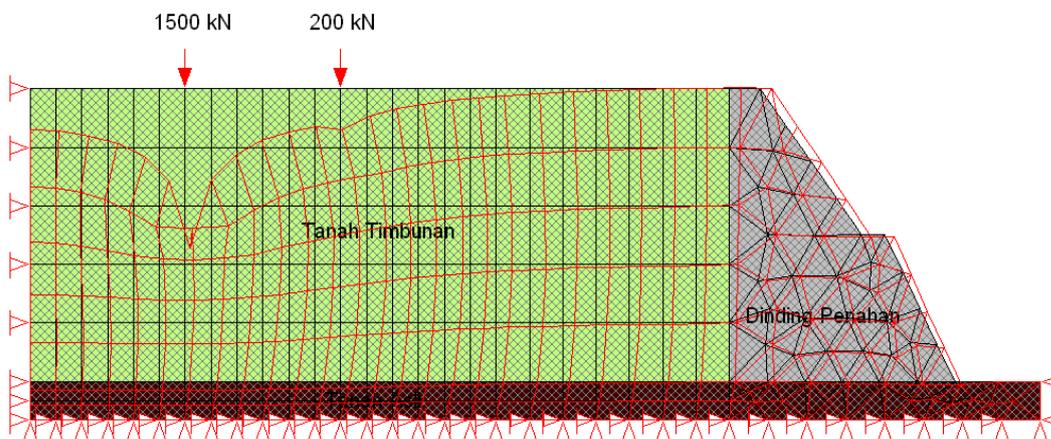
Gambar 7. Deformasi pada model 1 akibat beban *body force* dan beban eksternal

Deformasi arah x akibat beban *body force* dan beban eksternal dengan tinjauan yang sama pada titik A sebesar 5,7mm. Sedangkan tegangan total maksimum yang terjadi sebesar 76,399 kN/m² seperti terlihat pada Gambar 8. Peningkatan deformasi arah x disebabkan adanya peningkatan tegangan total yang menyebabkan pergerakan tanah arah lateral (*ground movement*). Keruntuhan lereng yang diperkuat dengan dinding penahan tanah akibat beban *body force* dan beban eksternal menunjukkan keruntuhan tanah aktif seperti terlihat pada Gambar 7.

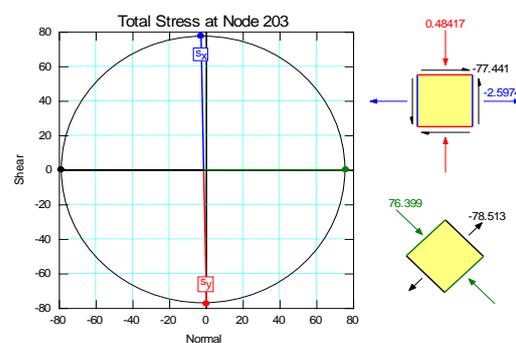
Gambar 8. Tegangan pada model 1 akibat beban *body force* dan beban eksternal

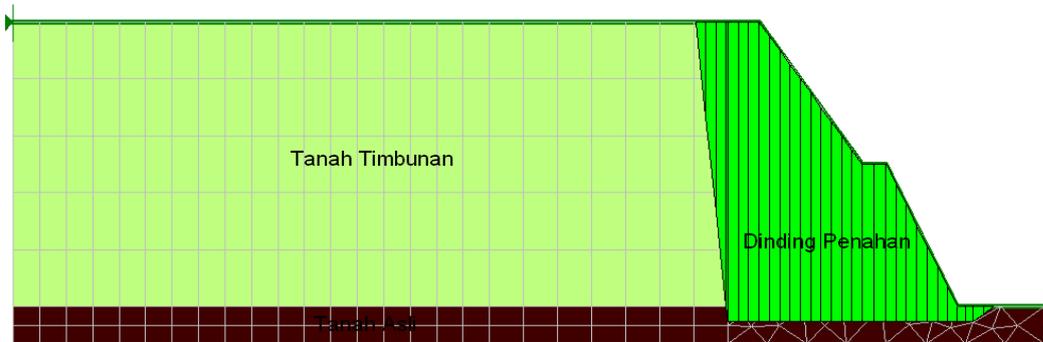
Gambar 9. Stabilitas lereng pada model 1 akibat beban *body force* dan eksternal

Berdasarkan Analisis GEO SLOPE/W lereng akibat beban *body force* dan beban eksternal masih dalam kondisi stabil dengan angka keamanan 1,295 turun sebesar 0,017 point dari angka keamanan yang terjadi akibat beban *body force*, hal ini mengindikasikan bahwa pembebanan yang ada di dekat lereng berpengaruh terhadap stabilitas lereng. Bidang longsor berjarak 0,8m dari dinding penahan seperti terlihat pada Gambar 9, sehingga disarankan pembangunan gedung atau jalan sebaiknya diluar jarak kritis tersebut karena akan memicu keruntuhan lereng.

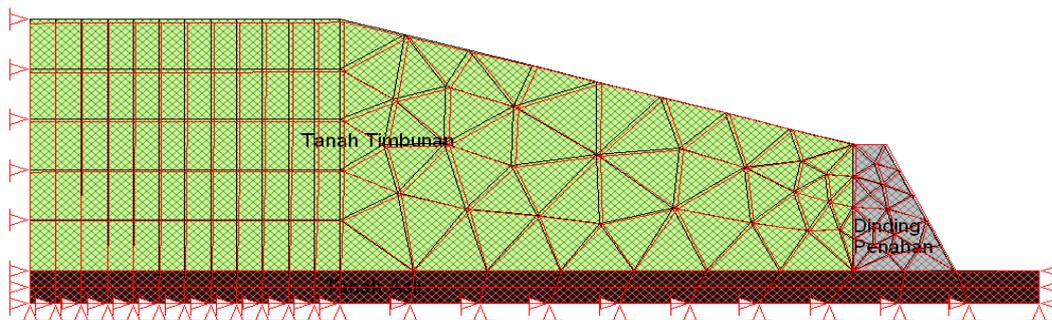
Gambar 10. Deformasi pada model 2 akibat beban *body force*

Analisis deformasi-tegangan dengan bantuan program SIGMA/W mengindikasikan deformasi arah x akibat beban sendiri tanah-struktur (*body force*) ditinjau pada titik A (kaki bawah dinding penahan), sebesar 2,9mm. Sedangkan tegangan total maksimum yang terjadi sebesar 55.35 kN/m² seperti terlihat pada Gambar 11. Keruntuhan lereng yang diperkuat dengan dinding penahan tanah akibat beban *body force* menunjukkan keruntuhan tanah aktif seperti terlihat pada Gambar 10.

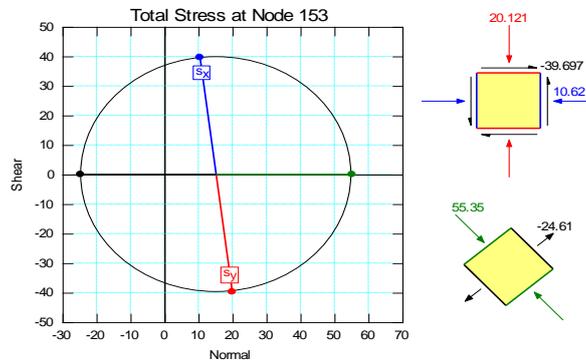
Gambar 11 Tegangan pada model 2 akibat beban *body force*

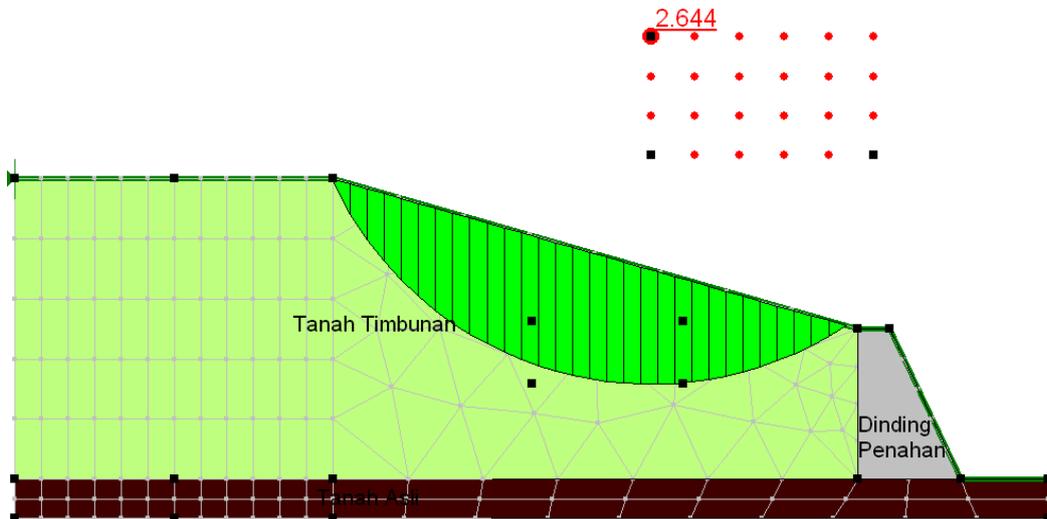
Gambar 12. Stabilitas lereng pada model 2 akibat beban *body force*

Berdasarkan Analisis SLOPE/W lereng akibat beban *body force* masih dalam kondisi stabil dengan angka keamanan 2,644 seperti terlihat pada Gambar 5.9. Kestabilan lereng pada lokasi ini didukung oleh sifat mekanik tanah terutama kohesi dan sudut gesek dalam yang relatif tinggi sehingga meningkatkan gaya penahan longsor. Disamping itu sudut lereng yang landai serta jauh dari beban eksternal (jalan dan gedung) sehingga mereduksi gaya pemicu longsor. Namun berdasarkan pengamatan di lapangan tanah sedikit demi sedikit tergerus oleh limpasan air hujan yang telah membentuk alur menuju ke sungai dan membawa material tanah sehingga menutup dinding penahan. Demikian juga tanah yang tergerus mengalami penurunan elevasi sedikit demi sedikit. Apabila tidak diantisipasi maka gerusan

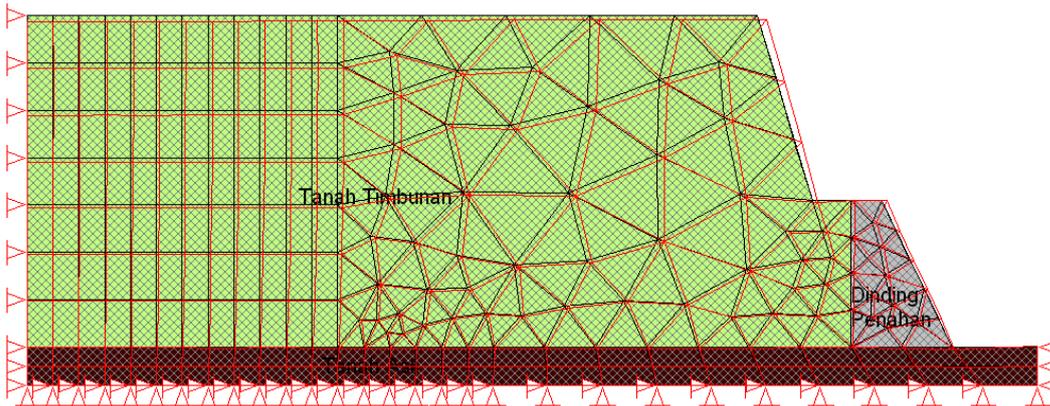
Gambar 13. Deformasi pada model 3 akibat beban *body force*

Analisis deformasi-tegangan dengan program SIGMA/W mengindikasikan deformasi arah x akibat beban sendiri tanah-struktur (*body force*) ditinjau pada titik A (kaki bawah dinding penahan), sebesar 3,99mm. Sedangkan tegangan total maksimum yang terjadi sebesar 81,659 kN/m² seperti terlihat pada Gambar 14. Hasil analisis secara lengkap dapat dilihat pada lampiran 3. Keruntuhan lereng yang diperkuat dengan dinding penahan tanah akibat beban *body force* menunjukkan keruntuhan tanah aktif seperti terlihat pada Gambar 13.

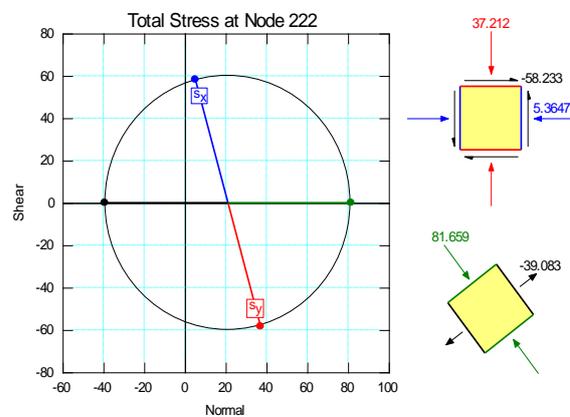
Gambar 14. Tegangan pada model 3 akibat beban *body force*

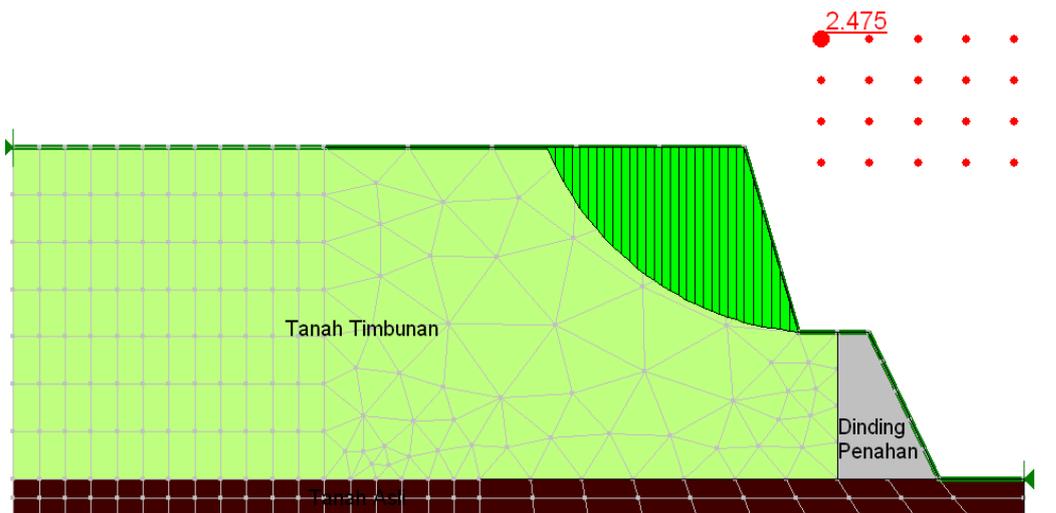
Gambar 15. Stabilitas lereng pada model 3 akibat beban *body force*

Berdasarkan Analisis SLOPE/W lereng akibat beban *body force* masih dalam kondisi stabil dengan angka keamanan 2,475 seperti terlihat pada Gambar 15. Kestabilan lereng pada lokasi ini didukung oleh sifat mekanik tanah terutama kohesi dan sudut gesek dalam yang relatif

tinggi sehingga meningkatkan gaya penahan longsor. Disamping itu sudut kemiringan lereng yang relatif curam meskipun jauh dari beban eksternal (jalan dan gedung) meningkatkan sedikit gaya pemicu longsor dibandingkan lokasi di depan FISIPOL, sehingga faktor keamanan cenderung turun dibandingkan lokasi model 2. Berdasarkan pengamatan di lapangan lereng tergolong curam dengan sudut 73° sehingga jika tanah tersebut mengalami penjuhan oleh air hujan maka lereng akan menjadi tidak stabil. Disarankan untuk meninggikan dinding penahan tebing sungai dan membuat drainase untuk mengalirkan limpasan air hujan.
