**ANALISA KERUSAKAN PADA PERKERASAN LENTUR  
MENGUNAKAN METODE PCI DAN BINA MARGA PADA RUAS  
JALAN GURU BANGKOL**

**Diajukan Sebagai Syarat Menyelesaikan Studi  
Pada Program Studi Teknik Sipil Jenjang Strata I  
Fakultas Teknik  
Universitas Muhammadiyah Mataram**

**PROGRAM STUDI TEKNIK SIPIL  
FAKULTAS TEKNIK  
UNIVERSITAS MUHAMMADIYAH MATARAM  
2023**

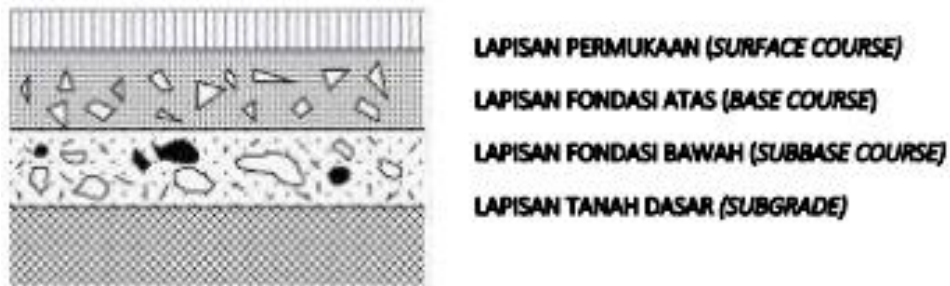
Gambar 2.1. Komponen Struktur Perkerasan Lentur.

Komponen struktur perkerasan lentur dapat di lihat pada Gambar 2.1.

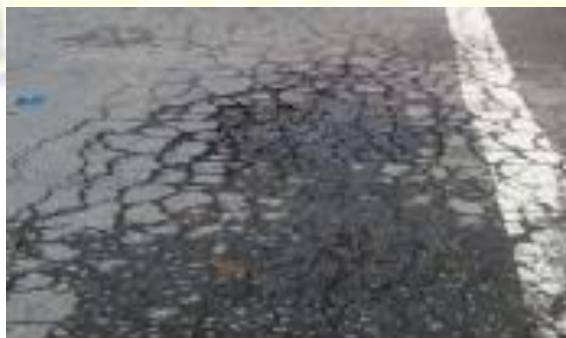
Gambar 2.2. Retak Kulit Buaya.

Retak kulit buaya adalah retakan yang bersifat memanjang melebar dan membentuk banyak sisi yang menyerupai kulit buaya dengan lebar celah lebih besar atau sama dengan 3 mm. Retak ini disebabkan oleh kelelahan akibat beban lalu-lintas berulang-ulang, defleksi berlebihan, modulus dari material lapis pondasi rendah, pelapukan permukaan atau gerakan lapisan bawah yang berlebihan. Retak kulit buaya dapat dilihat pada Gambar 2.2. kemungkinan penyebabnya:

- 1) Kualitas material kurang baik menyebabkan perkerasan lemah atau lapis beraspal yang rapuh (*brittle*).
- 2) tinginya air tanah pada badan perkerasan jalan sehingga tanah bersifat kapilaritas
- 3) pelapukan aspal penggunaan aspal kurang
- 4) lapisan bawah kurang stabil

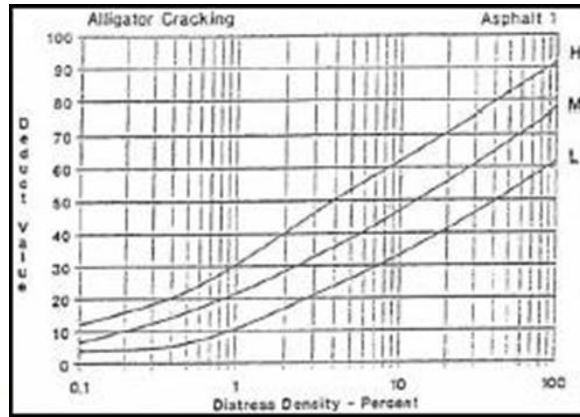
Gambar 2.3. *Deduct value* Retak Kulit Buaya.

Adapun kurva nilai pengurangan (*Deduct Value*) pada retak kulit buaya, dapat dilihat dalam Gambar 2.3.

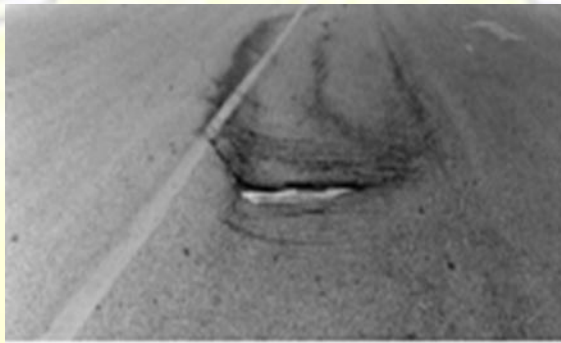
Gambar 2.4. Retak Selip.

- 1) Lapisan perekat yang kurang merata.
- 2) Penggunaan lapis perekat (*tack coat*) kurang.
- 3) Penggunaan agregat halus terlalu banyak.
- 4) Lapis permukaan kurang padat/kurang tebal.
- 5) Penghamparan pada suhu aspal rendah

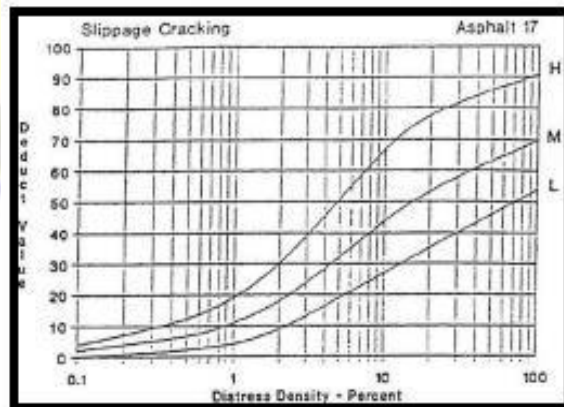
Gambar 2.5. *Deduct value* Retak Bulan Sabit.

Adapun kurva nilai pengurangan (*Deduct Value*) pada Retak Bulan Sabit atau Retak Selip dapat dilihat dalam Gambar 2.5.

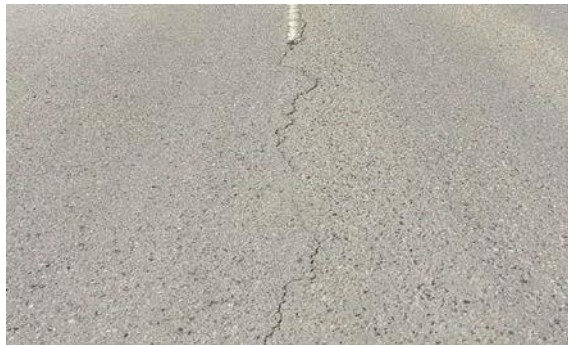
Gambar 2.6. Retak Memanjang

- 1) Perambatan dari retak penyusutan lapisan perkerasan di bawahnya.
- 2) Sambungan perkerasan yang lemah.
- 3) Bahan pada pinggir perkerasan kurang baik atau terjadi perubahan volume akibat pemuaian lempung pada tanah dasar.
- 4) Kurang baiknya material atau sokongan pada bahu samping.

Retak Memanjang dan Melintang dapat dilihat pada Gambar 2.6.

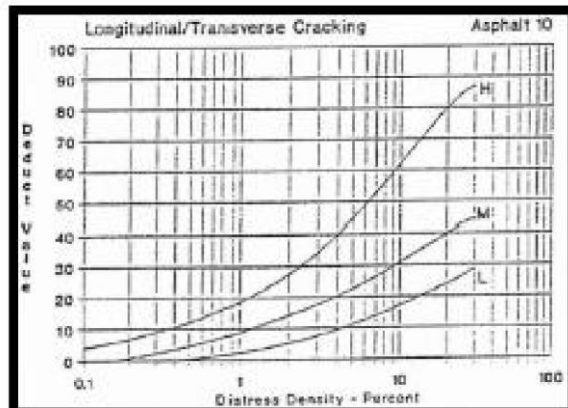
Gambar 2.7. *Deduct value* Retak Memanjang.

Adapun kurva nilai pengurangan (*Deduct Value*) pada retak memanjang dapat dilihat dalam Gambar 2.7.

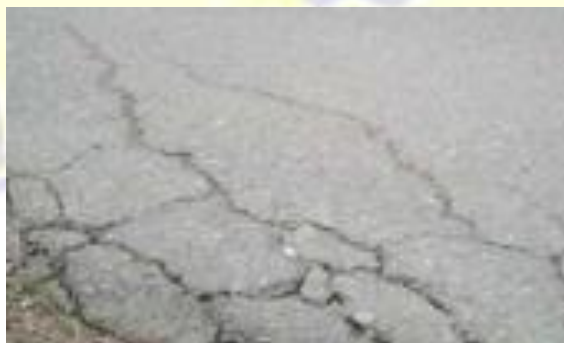
Gambar 2.8. Retak Pinggir.

- 1) Kurangnya dukungan dari arah lateral (dari bahu jalan).
- 2) Drainase yang kurang baik.
- 3) Bahu jalan turun terhadap bagian atas perkerasan.
- 4) Konsentrasi lalu lintas berat didekat pinggir perkerasan

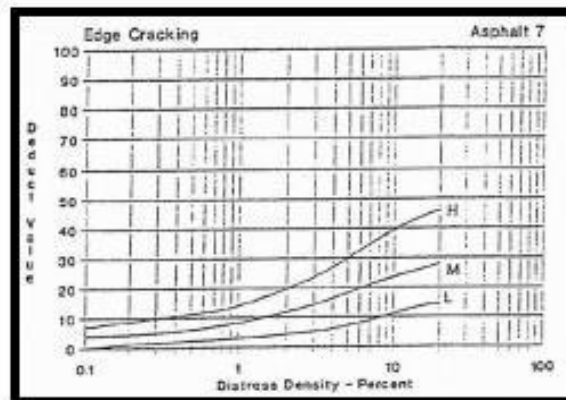
Gambar 2.9. *Deduct value* Retak Pinggir.

Adapun kurva nilai pengurangan (*Deduct Value*) pada Retak Pinggir dapat dilihat dalam Gambar 2.9.

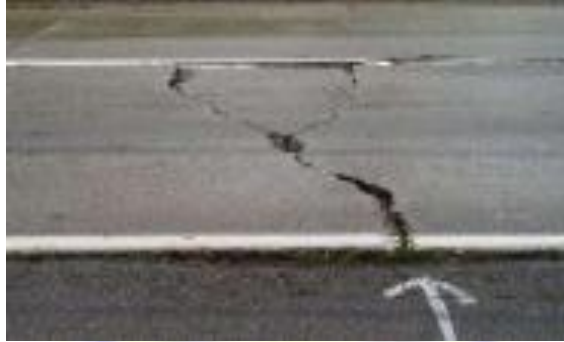
Gambar 2.10. Retak Sambungan Bahu Perkerasan.

- 1) Pada lapisan bawah tambahan terjadi gerakan vertikal atau horizontal yang ada akibat ekspansi serta kontraksi saat terjadi perubahan temperatur atau kadar air.
- 2) Tanah pondasi yang bergerak.
- 3) Hilangnya kadar air dalam tanah dasar yang kadar lempungnya tinggi.

Kerusakan Retak sambungan bahu dan Perkerasan dapat dilihat pada Gambar 2.10.

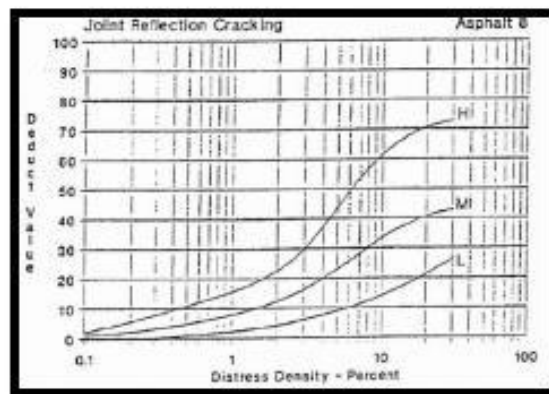
Gambar 2.11. *Deduct value* Retak Sambungan Bahu Perkerasan.

Adapun kurva nilai pengurangan (*Deduct Value*) pada Retak Sambungan Bahu Perkerasan dapat dilihat dalam Gambar 2.11.

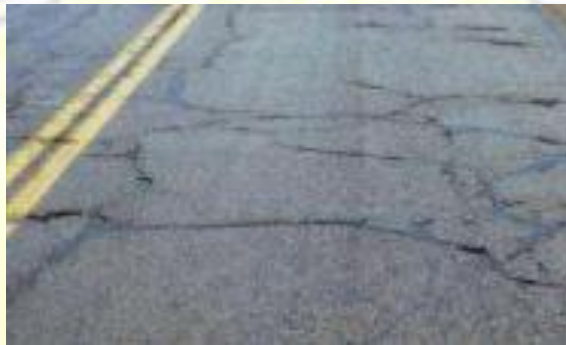
Gambar 2.12. Retak Kotak (*Block Cracking*).

Retak Kotak (*Block Cracking*), retak memanjang, melintang, diagonal atau membentuk kotak terjadi pada lapis tambahan (*overlay*) dengan pola retakan dibawahnya. Retak refleksi dapat terjadi akibat kerusakan lama tidak diperbaiki secara baik dan cepat sebelum proses penambalan atau *overlay*. Retak refleksi dapat pula terjadi jika terjadi gerakan vertikal/horizontal dibawah lapis tambahan sebagai akibat perubahan kadar air pada jenis tanah yang ekspansif.

Rusak Retak Kotak dapat dilihat pada Gambar 2.12.

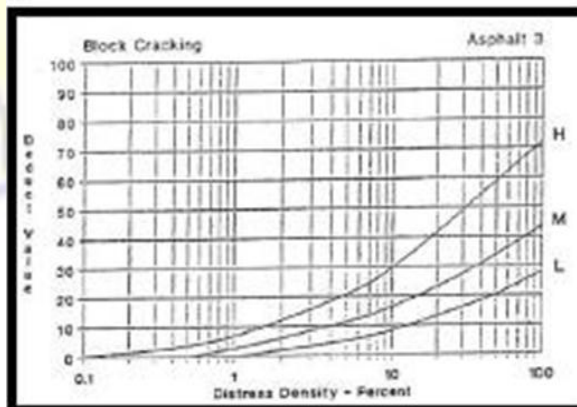
Gambar 2.13. *Deduct value* Retak Kotak.

Adapun kurva nilai pengurangan (*Deduct Value*) dapat dilihat pada Gambar 2.13.

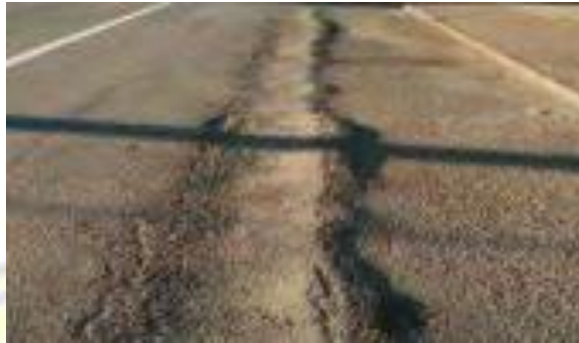
Gambar 2.14. Alur.

- 3) Komponen pembentuk lapisan perkerasan yang kurang padat memberikan gerakan lateral sehingga menimbulkan deformasi
- 4) Tanah dasar berkualitas lemah atau agregat pondasi kurang tebal dan pelemahan akibat infiltrasi air tanah agregat pondasi kurang tebal.

Kerusakan Alur dapat dilihat pada gambar 2.14.

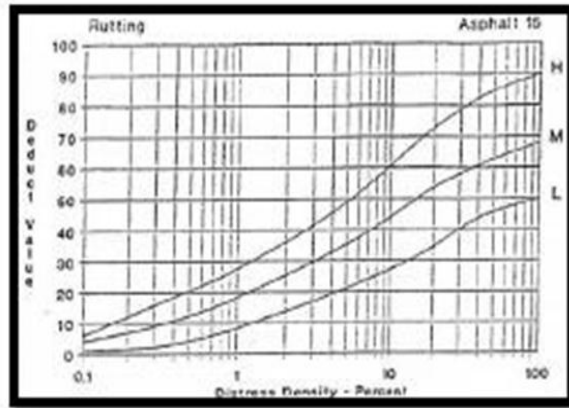
Gambar 2.15. *Deduct value* Alur.

Adapun kurva nilai pengurangan (*Deduct Value*) pada Alur dapat dilihat dalam Gambar 2.15.

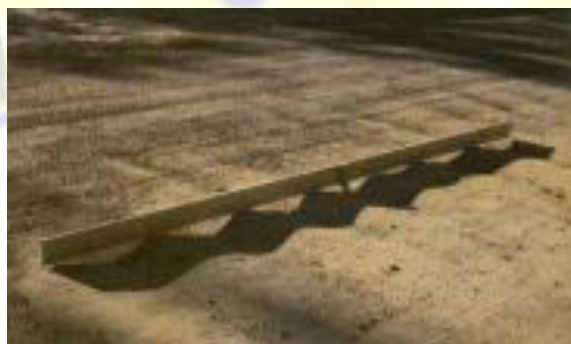
Gambar 2.16. Retak Keriting (*Corrugation*).

Faktor Penyebab dari adanya kerusakan berupa aksi lalu lintas dan permukaan perkerasan atau lapis pondasi yang tidak stabil karena kadar aspal terlalu tinggi, agregat halus terlalu banyak, agregat berbentuk bulat dan licin, semen aspal terlalu lunak, kadar air terlalu tinggi dan kadar air dalam lapis pondasi granuler (*granular base*) terlalu tinggi, sehingga tidak stabil. Rusak Keriting dapat dilihat pada Gambar 2.16.

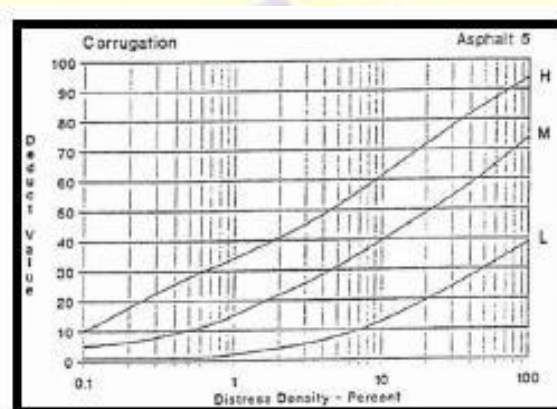
Gambar 2.17. *Deduct value* Retak Keriting.

Adapun kurva nilai pengurangan (*Deduct Value*) pada Retak Keriting dapat dilihat dalam Gambar 2.17.

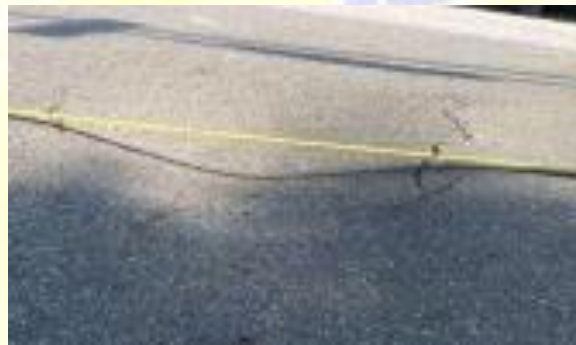
Gambar 2.18. Amblas.

- 1) Penurunan bagian perkerasan dikarenakan oleh turunnya tanah dasar.
- 2) Proses pemadatan yang kurang baik.
- 3) Beban atau berat kendaraan yang berlebihan, sehingga kekuatan struktur bagian bawah perkerasan itu sendiri tidak mampu memikulnya.

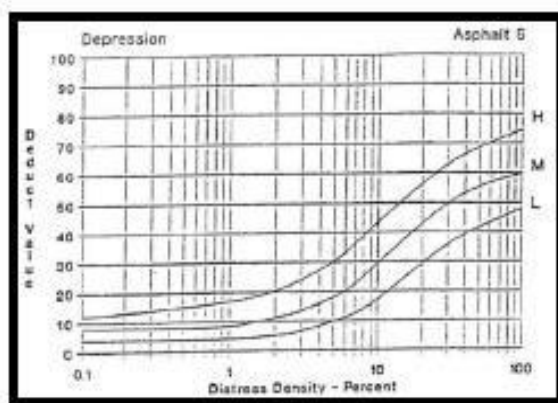
Gambar 2.19. *Deduct value* Amblas

Adapun kurva nilai pengurangan (*Deduct Value*) pada Kerusakan Amblas dapat dilihat dalam Gambar 2.19.

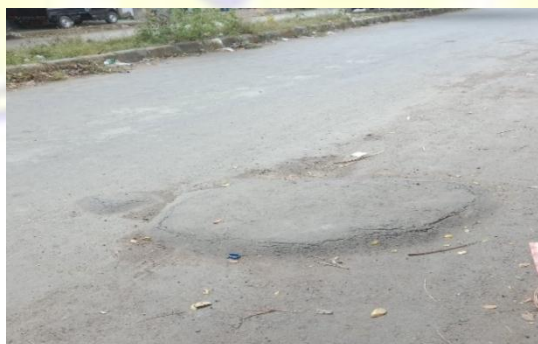
Gambar 2.20. Mengembang.

- 1) Stabilitas tanah serta lapisan perkerasan yang rendah.
- 2) Daya dukung lapis bagian atas yang tidak memadai.
- 3) Pemadatan yang kurang di waktu pelaksanaan.
- 5) Lalu lintas dibuka sebelum perkerasan mantap.

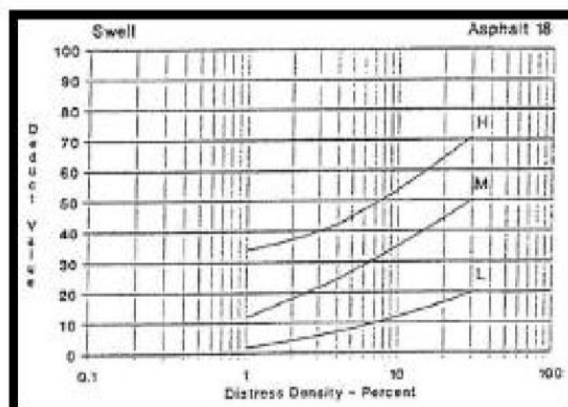
Gambar 2.21. *Deduct value* mengembang.

Adapun kurva nilai pengurangan (*Deduct Value*) pada rusak mengembang , dapat dilihat dalam Gambar 2.21.

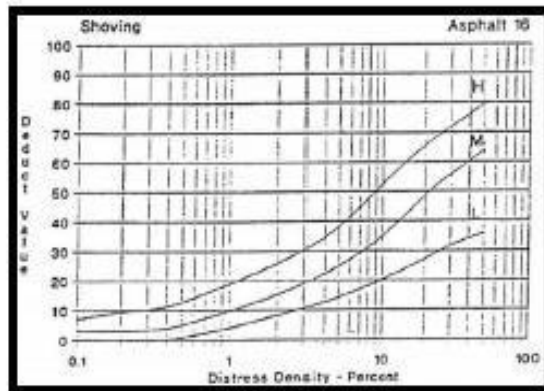
Gambar 2.23. *Deduct value* Sungkur.

Adapun kurva nilai pengurangan (*Deduct Value*) pada Retak Sungkur dapat dilihat dalam Gambar 2.23.

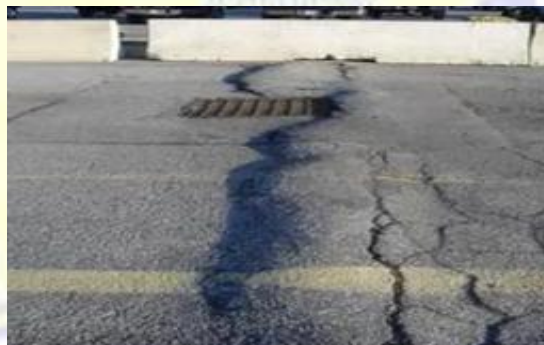
Gambar 2.24. Tonjolan dan Turun (*Hump and Sags*).

Tonjolan kecil yang menonjol keatas dan retakan dibawah permukaan jalan. Terjadi karena berpindahnya lapis perkerasan yang tidak setabil. Kerusakan ini bias terjadi pada tempat yang lebih luas, sehingga terbentuk banyaknya cembungan dan cekungan yang membuat jalan bergelombang. Rusak Tonjolan dan Turun dapat dilihat pada Gambar 2.24.

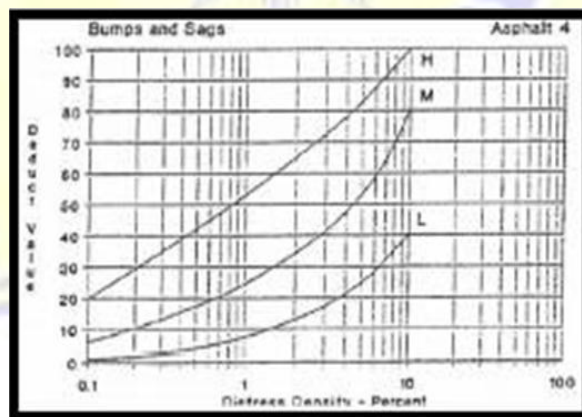
Gambar 2.25. Deduct value Tonjolan dan Turun.

Adapun kurva nilai pengurangan (*Deduct Value*) pada Tonjolan dan Turun dapat dilihat dalam Gambar 2.25.

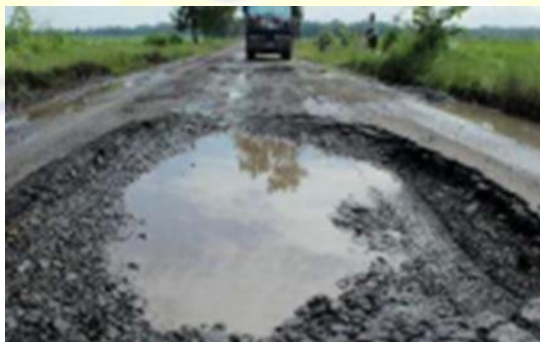
Gambar 2.26. Lubang.

Rusak lubang dapat dilihat pada Gambar 2.26.

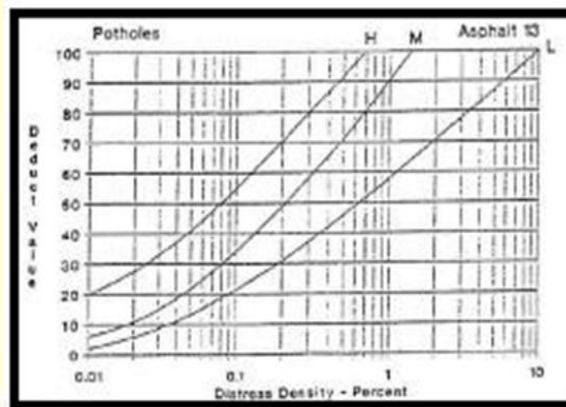
Gambar 2.27. *Deduct value* Lubang.

Adapun kurva nilai pengurangan (*Deduct Value*) pada kerusakan Lubang dapat dilihat dalam Gambar 2.27.

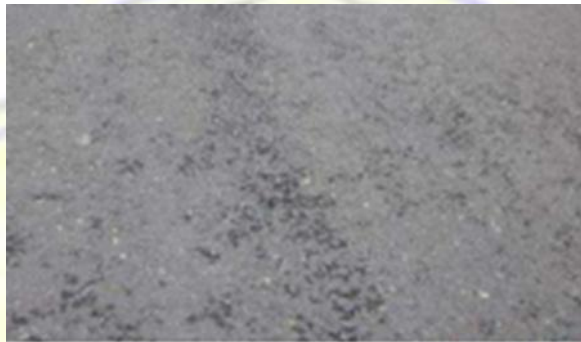
Gambar 2.28. Pelepasan Butir.

- 1) Pelapukan pada material pengikat atau agregat.
- 2) Pemadatan yang kurang.
- 3) Penggunaan material yang tidak bersih.
- 4) Penggunaan aspal yang kurang memadai.
- 5) Suhu pemadatan yang tidak sesuai dengan ketentuan.

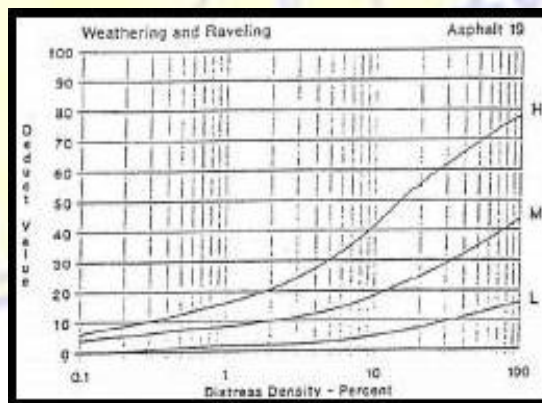
Gambar 2.29. *Deduct value* Pelapukan dan Butiran Lepas

Adapun kurva nilai pengurangan (*Deduct Value*) pada Pelapukan dan Butiran Lepas dapat dilihat dalam Gambar 2.29.

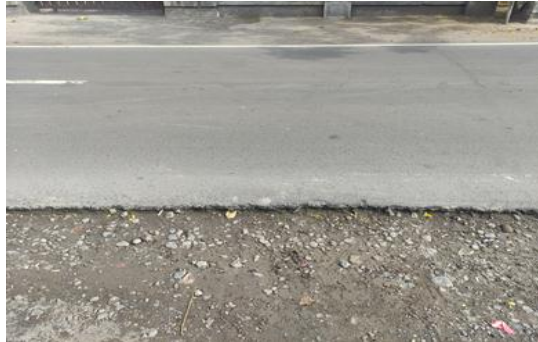
Gambar 2.30. Penurunan Pada Bahu Jalan.

Penurunan pada bahu jalan dilihat pada Gambar 2.30.

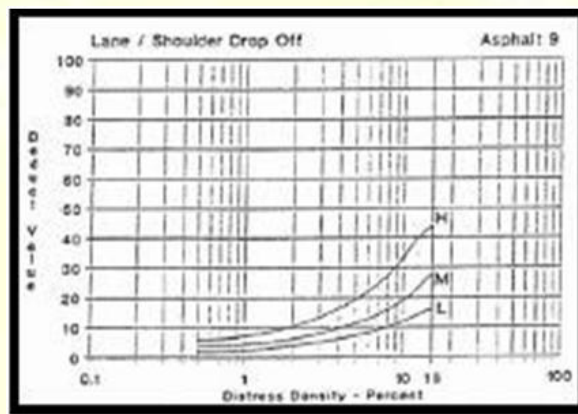
Gambar 2.31. *Deduct value* Penurunan Bahu Jalan.

Adapun kurva nilai pengurangan (Deduct Value) pada kerusakan penurunan pada bahu jalan, dapat dilihat dalam Gambar 2.31.

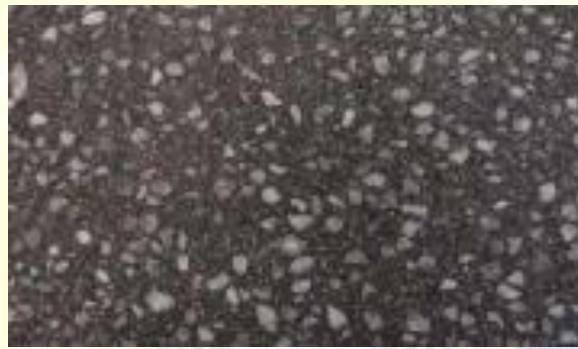
Gambar 2.32. Agregat Aus.

- 1) Agregat tidak tahan aus pada roda kendaraan.
- 2) Bentuk agregat memang telah bulat dan licin (bukan hasil dari alat pemecah batu).

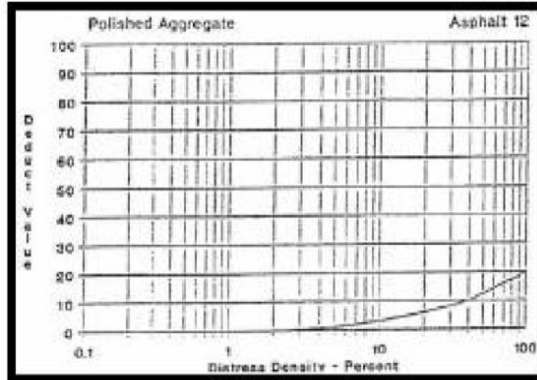
Gambar 2.33. *Deduct value* Pengausan Agregat.

Adapun kurva nilai pengurangan (*Deduct Value*) pada kerusakan pengausan agregat, dapat dilihat dalam Gambar 2.33.

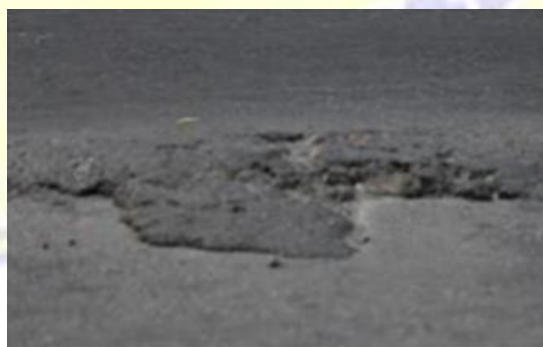
Gambar 2.34. *Deduct value* Kegemukan.

- 1) Penggunaan aspal yang tidak merata atau berlebihan.
- 2) Tidak menggunakan binder (aspal) yang sesuai.
- 3) Keluarnya aspal dari lapisan bawah yang mengalami kelebihan aspal.

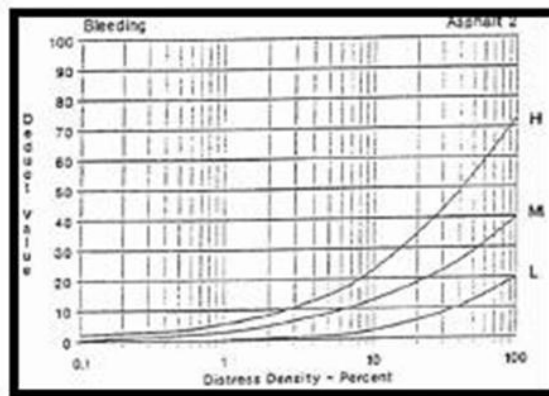
Gambar 2.35. *Deduct value* Kegemukan.

Agregat Adapun nilai *Deduct Value* pada kerusakan Kegemukan, dapat dilihat pada Gambar 2.35.

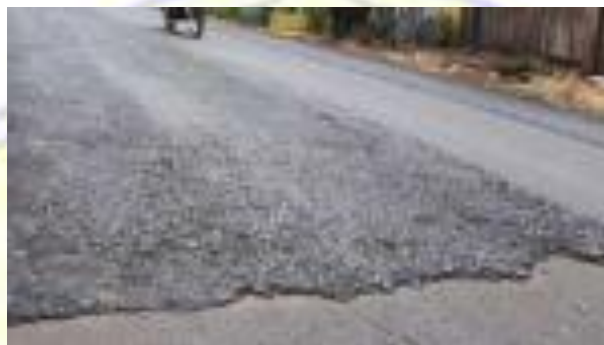
Gambar 2.36. Tambalan dan Galian Utilitas.

- 1) Adanya pemasangan saluran/pipa.
- 2) Perbaikan dampak asal kerusakan permukaan struktural perkerasan.
- 3) Dampak lanjutannya artinya bagian atas menjadi kasar dan kurang nyamannya dalam mengendarai kendaraan.

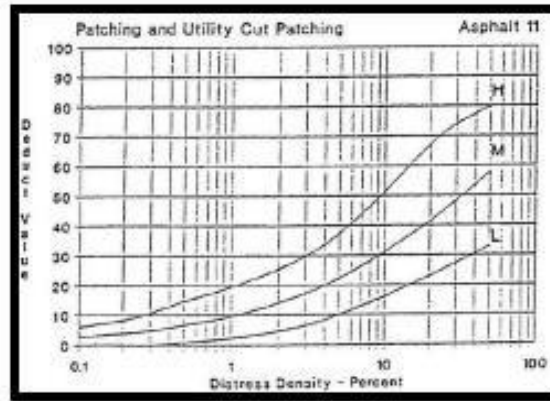
Gambar 2.37. *Deduct value* Tambalan dan Galian Utilitas.

Nilai *Deduct Value* kerusakan Tambalan Dan Utilitas dapat dilihat dalam Gambar 2.37.

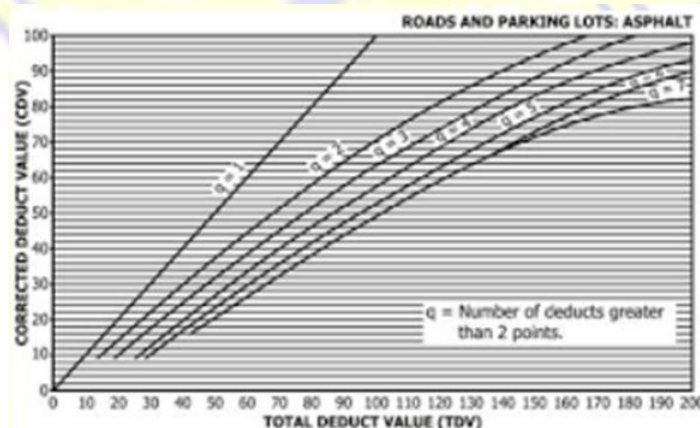
Gambar 2.38. Grafik hubungan CDV dan TDV.

Grafik CDV dapat dilihat pada Gambar 2.38.

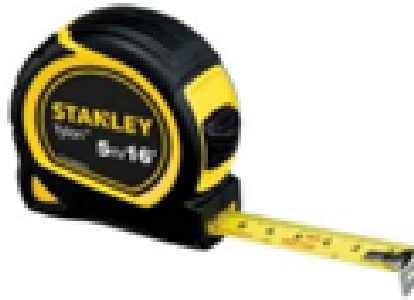
Gambar 3.3. Meteran.

3) Meteran, digunakan untuk mengukur lebar dan panjang kerusakan pada badan jalan. Meteran dapat dilihat pada Gambar 3.3.

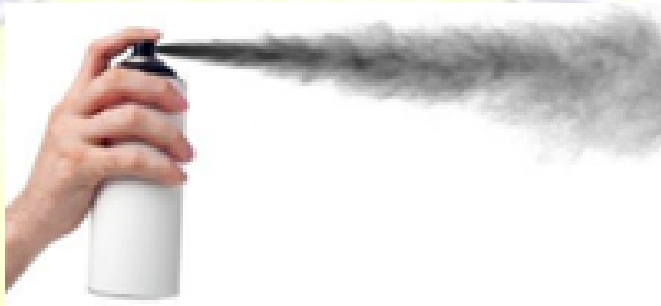
Gambar 3.4. Cat Semprot.

- 4) Cat Semprot, digunakan untuk memberi tanda dan juga pemberian stasioner pada lapis permukaan jalan. Cat Semprot dapat dilihat pada Gambar 3.4.

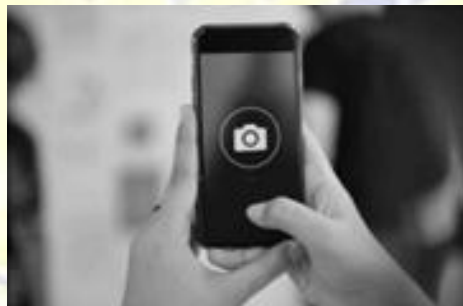
Gambar 3.5. Kamera.

- 5) Kamera, digunakan untuk dokumentasi saat melakukan penelitian. Kamera dapat dilihat pada Gambar 3.5.

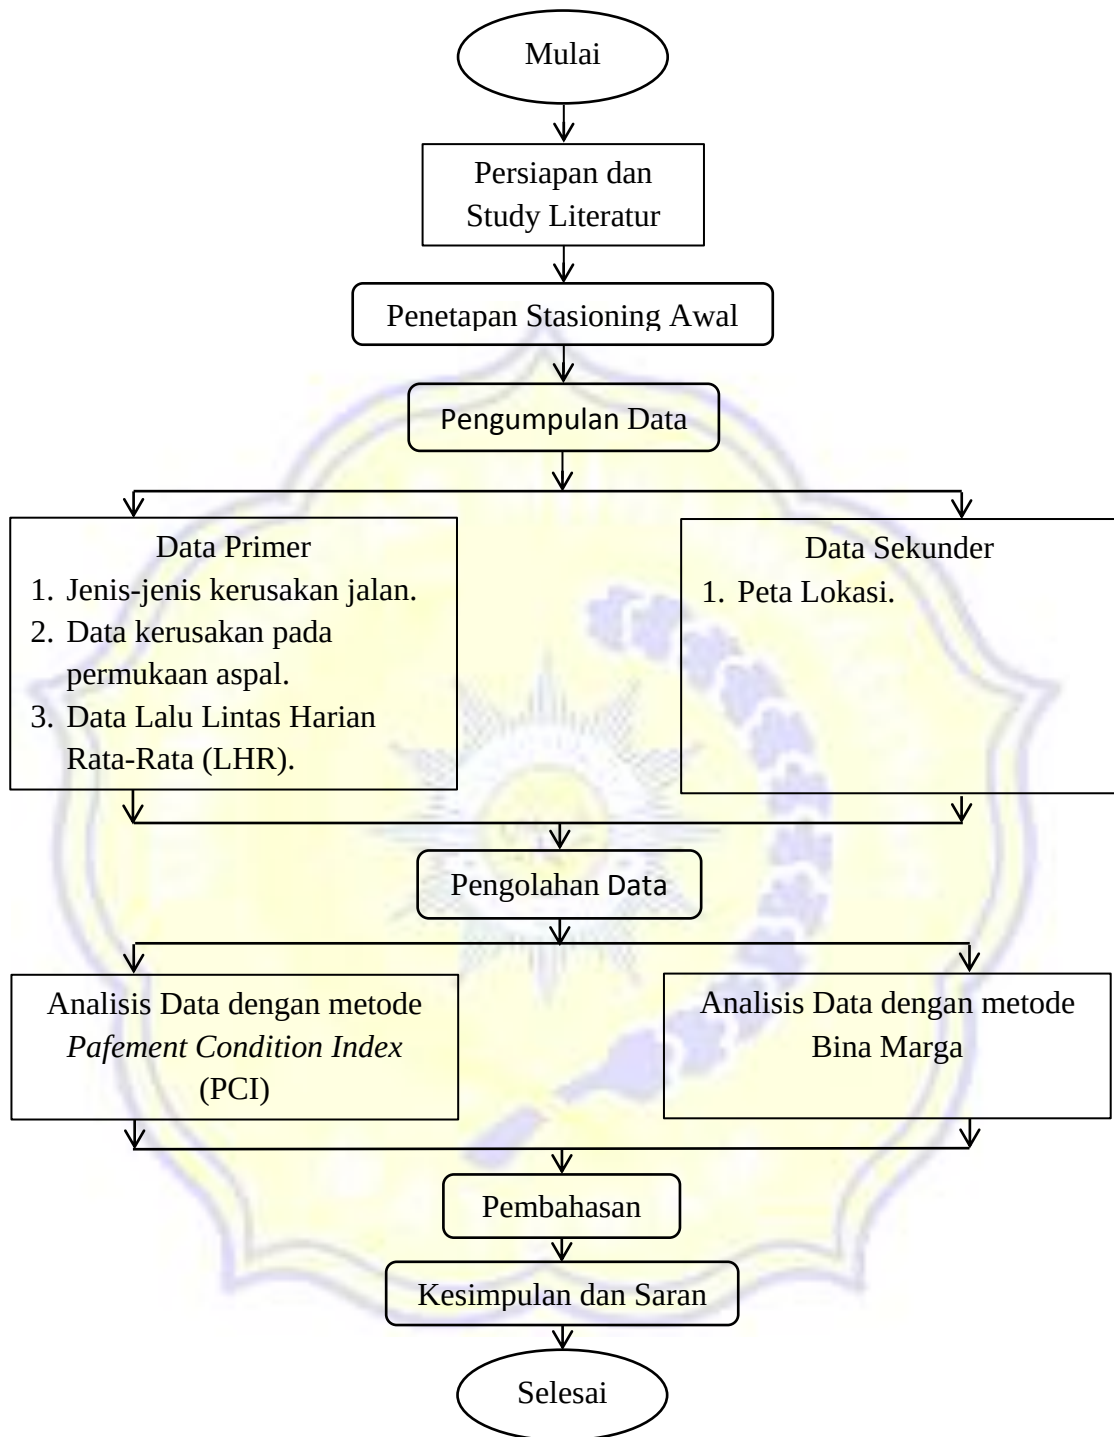
Gambar 3.8. Bagan Alir Penelitian.

- a) Menghitung *density* (kadar kerusakan).
- b) Menentukan nilai *deduct value* tiap jenis kerusakan.
- c) Menghitung *allowable maximum deduct value* (m).
- d) Menghitung nilai *total deduct value* (TDV).
- e) Menentukan nilai *corrected deduct value* (CDV).
- f) Menghitung nilai PCI (*Pavement Condition Index*).
