## BAB IV. PEMBAHASAN

## 4.2. Analisis Fungsi dan Kondisi Fasad Bangunan

#### 4.2.2. Analisis Kondisi Fasad Bangunan

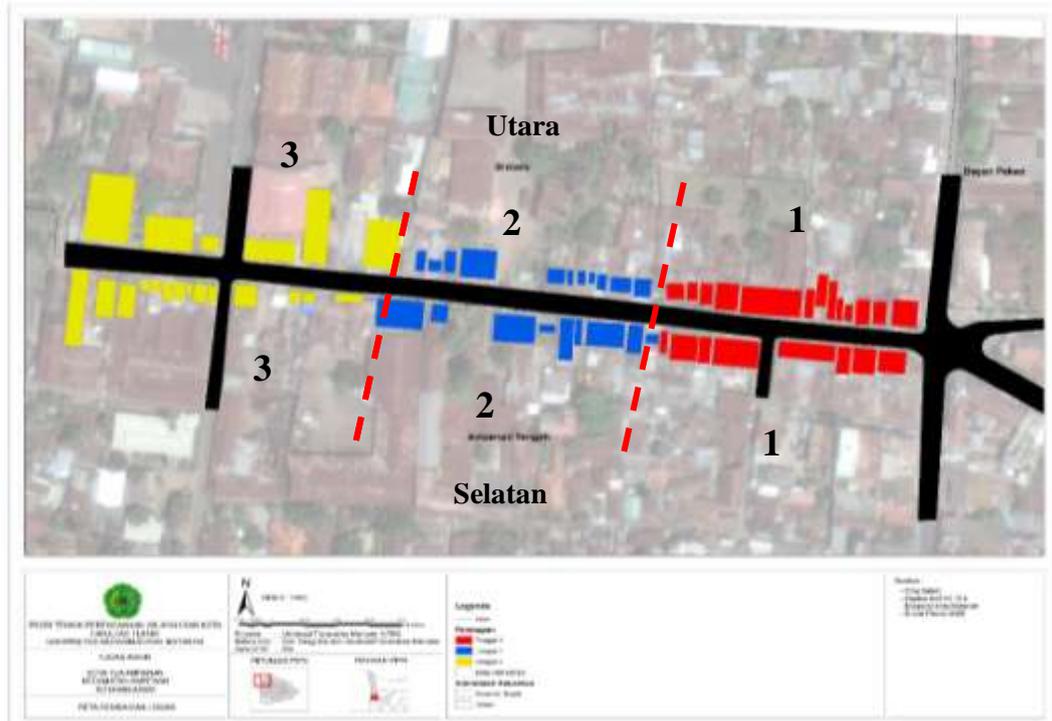
Peta 4.2 Pembagian Lokasi Pembahasan Penelitian

Pada penelitian ini akan dibagi pembahasan bangunan yaitu pada wilayah amatan selatan dan utara. Wilayah amatan selatan dan utara terbagi pembahasan berdasarkan penggal bangunan 1, 2 dan 3. Lebih jelasnya dapat terlihat pada peta dibawah ini.

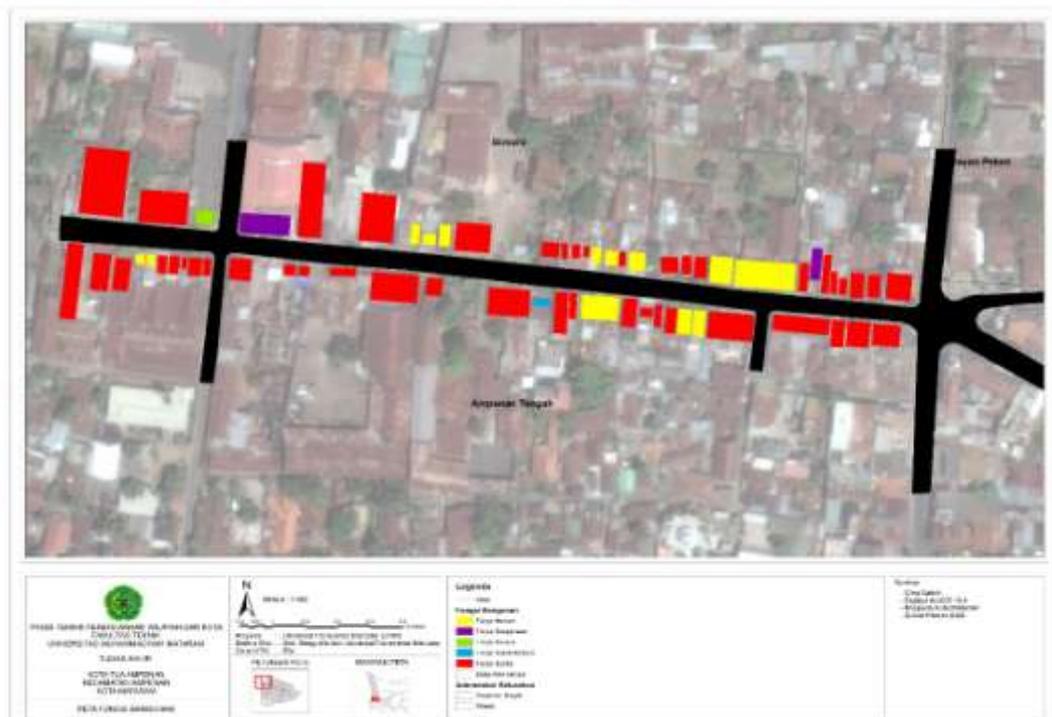
Peta 4.3 Fungsi Bangunan

Kesimpulan yang didapat yaitu dari 56 bangunan yang ada di wilayah amatan utara penggal 1, 2 dan 3 sebanyak 32% berfungsi sebagai hunian, sebanyak 63% berfungsi sebagai usaha, sebanyak 3,6% berfungsi sebagai keagamaan dan sebanyak 1,8% sebagai fungsi khusus. Lebih jelasnya dapat terlihat pada peta berikut ini.

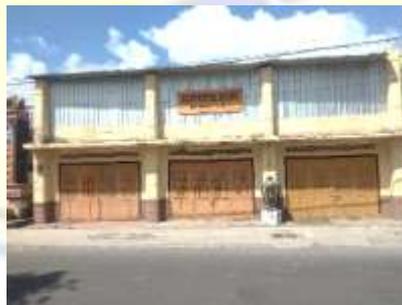
Gambar 4.1 Kondisi Fasad Wilayah Amatan Selatan Penggal 1

Bangunan dengan fungsi usaha yang terdapat pada wilayah amatan penggal 1 sebanyak 13 bangunan dengan dominan kondisi fasad tidak berubah. Pada beberapa bangunan terlihat bahwa adanya pengaruh fungsi usaha terhadap perubahan fasad bangunan. Contoh perubahan tersebut terlihat pada bangunan dengan nomor 8, 9 dan 10. Fasad jendela yang seharusnya berada pada lantai dua telah tertutupi dengan penambahan bahan seng. Untuk lebih jelasnya dapat dilihat pada lampiran tabel 4.21 wilayah amatan selatan penggal 1.

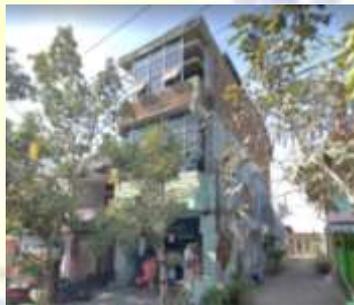
Gambar 4.2 Kondisi Fasad Wilayah Amatan Selatan Penggal 2

Bangunan dengan fungsi usaha sebanyak 13 bangunan dengan dominan jendela, pintu dan atap tidak berubah. Namun ada beberapa bangunan yang terlihat memiliki perubahan fasad bangunan. perubahan fasad bangunan mempengaruhi akan fungsi bangunan tersebut. Contohnya terlihat pada bangunan dengan nomor 10, perubahan yang terjadi ada pada fasad jendela dan atap dengan kategori berubah total. Pada fasad jendela perubahan dapat terlihat pada bentuk jendela yang berbeda dengan bangunan lainnya. Sedangkan pada fasad atap yaitu adanya penambahan lantai bangunan.

Sedangkan bangunan dengan fungsi sosial dan budaya terdapat 1 bangunan dengan kondisi fasad keseluruhan tidak berubah. Hal ini menunjukkan fungsi bangunan tidak mempengaruhi perubahan fasad bangunan. Adapun contoh bangunan berikut yang termasuk dalam fungsi usaha dengan perubahan fasad bangunan. Terdapat pada bangunan dengan nomor 10, untuk lebih jelasnya dapat dilihat pada tabel 4.21 wilayah amatan selatan penggal 2.

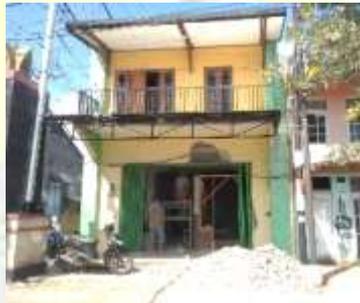
Gambar 4.3 Kondisi Fasad Wilayah Amatan Selatan Penggal 3

bangunan dominan yaitu berubah kecil. Perubahan fasad yang terjadi pada beberapa bangunan hanya merubah bentuk dan bahan fasad bangunan.

Sedangkan bangunan dengan fungsi usaha memiliki dominan kondisi fasad bangunan yaitu tidak berubah. Namun ada beberapa bangunan yang mengalami perubahan fasad bangunan. hal ini menunjukkan fungsi bangunan berpengaruh terhadap perubahan fasad bangunan. Adapun contoh bangunan berikut merupakan fungsi usaha dengan kondisi jendela, atap dan balkon berubah kecil serta pintu berubah besar dengan ditandai dengan nomor bangunan 8. Untuk lebih jelasnya dapat dilihat pada lampiran tabel 4.21 wilayah amatan selatan penggal 3.

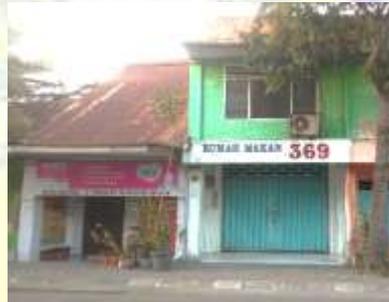
Gambar 4.5 Kondisi Fasad Wilayah Amatan Utara Penggal 2

Pada wilayah amatan utara penggal 2, terdapat 2 macam fungsi bangunan yaitu fungsi hunian dan fungsi usaha dengan total 20 bangunan. Bangunan dengan fungsi hunian sebanyak 10 bangunan memiliki kondisi fasad bangunan dominan yaitu tidak berubah. Namun ada beberapa bangunan yang mengalami perubahan kecil. Perubahan yang dimaksud yaitu merubah bentuk dan bahan fasad.

Sedangkan bangunan dengan fungsi usaha sebanyak 10 bangunan memiliki kondisi fasad bangunan tidak berubah. Namun ada beberapa bangunan yang memiliki perubahan fasad bangunan. Hal ini menunjukkan fungsi bangunan mempengaruhi perubahan fasad bangunan. Berikut merupakan contoh bangunan dengan perubahan fasad bangunan pintu ditandai dengan nomor bangunan 11 dan 12. Untuk lebih jelasnya dapat dilihat pada lampiran tabel 4.22 wilayah amatan utara penggal 2.
