**SKRIPSI**  
**ANALISIS KERUSAKAN PADA PERKERASAN JALAN**  
**MENGGUNAKAN METODE BINA MARGA DAN PCI**  
**(STUDI KASUS : DORE – TALABIU)**

**ANALISIS KERUSAKAN PADA PERKERASAN JALAN  
MENGUNAKAN METODE BINA MARGA DAN PCI  
(STUDI KASUS : DORE – TALABIU)**

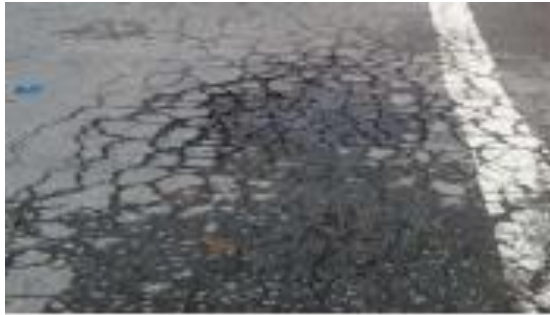
Gambar 2.2 Retak Kulit Buaya

Retak kulit buaya adalah serangkaian retak memanjang melebar maupun memanjang yang membentuk banyak sisi menyerupai kulit buaya dengan lebar celah lebih besar atau sama dengan 3 mm. Retak ini disebabkan oleh kelelahan akibat beban lalu-lintas berulang-ulang, defleksi berlebihan, modulus dari material lapis pondasi rendah, pelapukan permukaan atau gerakan lapisan bawah yang berlebihan.

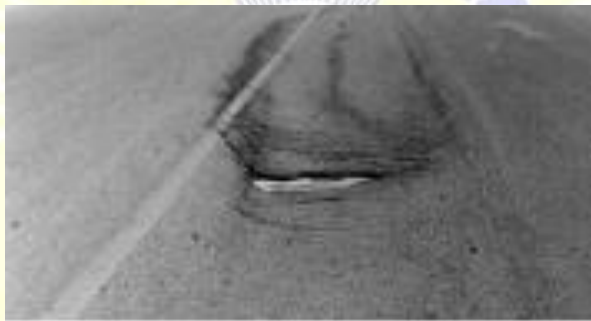
Gambar 2.3 Retak Selip

Retak selip diakibatkan oleh gaya-gaya horizontal yang berasal dari kendaraan. Retak ini pula diakibatkan oleh kurangnya ikatan antara lapisan bagian atas dengan lapisan dibawahnya, tegangan sangat tinggi akibat pengereman serta percepatan tunggangan juga pemadatan perkerasan yang kurang.

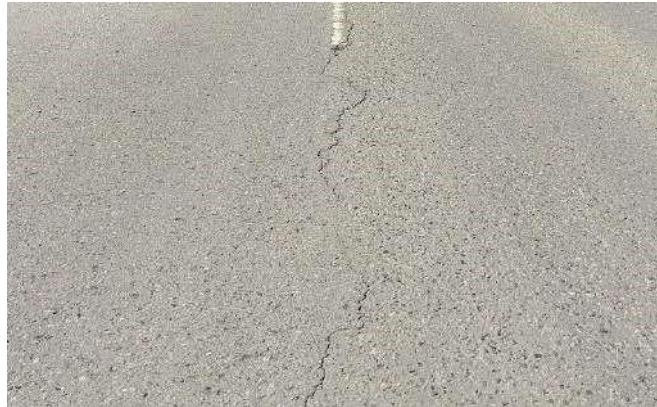
Gambar 2.4 Retak Memanjang

- a. Ikatan yang buruk pada sambungan pelaksanaan.
- b. Kelelahan pada lintasan roda.
- c. Akibat kurang padatnya tanah dasar atau juga akibat perubahan suhu.

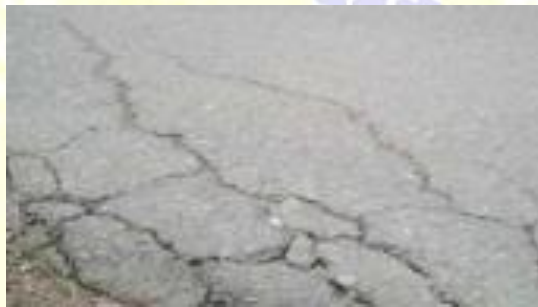
Gambar 2.5 Retak Pinggir

Terjadi sejajar dengan tepi perkerasan. Penyebabnya berupa kurangnya dukungan dari area bahu jalan.

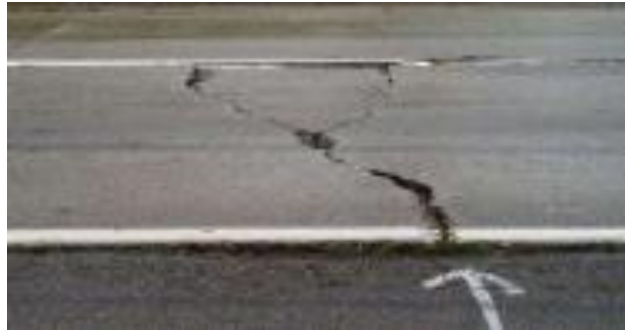
Gambar 2.6 Retak Sambungan Bahu Perkerasan

Retak dapat disebabkan oleh kondisi drainase di bawah bahu jalan lebih buruk daripada di bawah perkerasan, terjadinya settlement di bahu jalan, penyusutan material bahu atau perkerasan jalan, atau akibat lintasan kendaraan berat di bahu jalan.

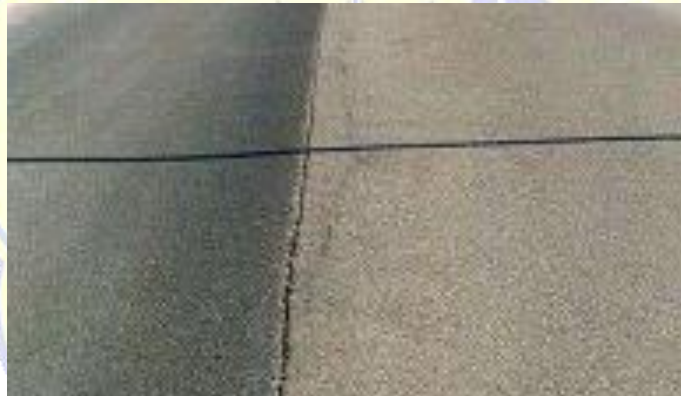
Gambar 2.7 Retak Sambungan Jalan

Retak sambungan jalan ialah retak yang terjadi pada sambungan 2 lajur lalu lintas atau ditengah-tengah bagian jalan dan membentuk retak memanjang. Penyebab kerusakan yakni sambungan kedua jalur dengan kondisi yang kurang baik.

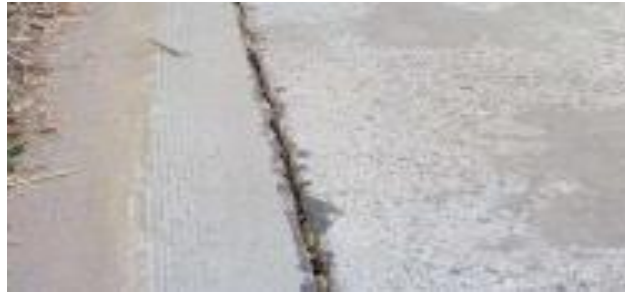
Gambar 2.8 Retak Sambungan Pelebaran Jalan

Retak sambungan pelebaran yakni retak memanjang yg bisa terjadi pada sambungan antara perkerasan terdahulu dengan perkerasan pelebaran. Penyebab kerusakan yakni pergerakan vertikal/horizontal dibawah lapis tambahan sebagai akibat adanya perubahan kadar air pada tanah dasar yang ekspansif.

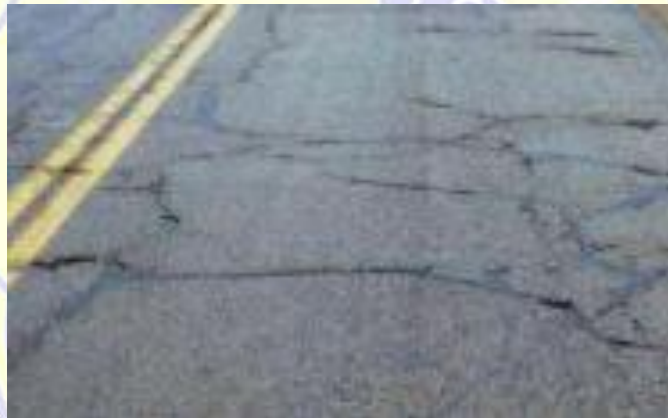
Gambar 2.9 Retak Refleksi

Retak refleksi, retak memanjang, melintang, diagonal atau membentuk kotak terjadi pada lapis tambahan (overlay) dengan retakan dibawahnya. Retak refleksi dapat terjadi akibat kerusakan lama tidak diperbaiki secara baik dan cepat sebelum proses penambalan atau overlay.

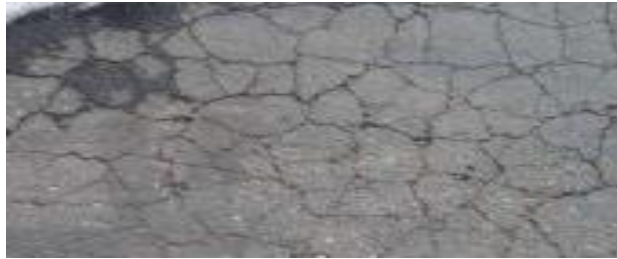
Gambar 2.10 Retak Susut

Retak susut yaitu retak yang tersambung membentuk kotak besar dan bersudut tajam. Retak ini diakibatkan pada berubahnya volume lapisan pondasi dan tanah dasar.

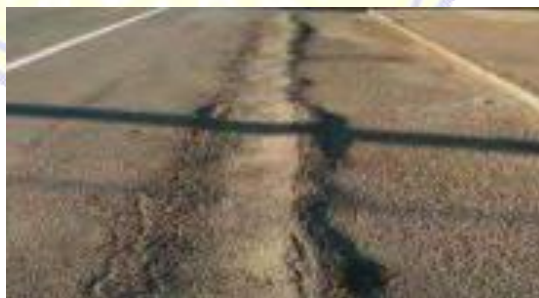
Gambar 2.11 Alur

- a. Kurangnya proses pemadatan pada lapis permukaan dan lapis pondasi.
- b. Mutu adonan aspal rendah
- c. Bagian pembentuk lapisan perkerasan yg kurang padat memberikan gerakan lateral sehingga menimbulkan deformasi
- d. Tanah dasar berkualitas lemah atau agregat pondasi kurang teba

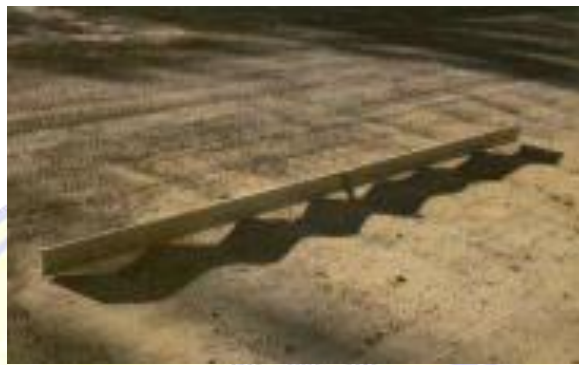
Gambar 2.12 Keriting atau Bergelombang

Keriting atau bergelombang adalah kerusakan akibat terjadinya deformasi plastis yang menghasilkan gelombang-gelombang melintang atau tegak lurus arah perkerasan. Faktor Penyebab dari adanya kerusakan berupa aksi lalu lintas dan permukaan perkerasan atau lapis pondasi yang tidak stabil karena kadar aspal terlalu tinggi, agregat halus terlalu banyak, berbentuk bulat dan licin.

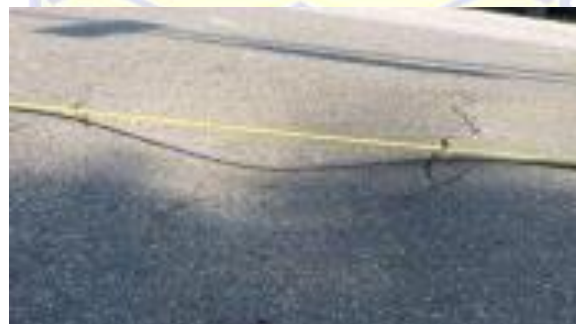
Gambar 2.13 Amblas

Amblas artinya penurunan perkerasan yg terjadi di area terbatas yg mungkin dapat diikuti menggunakan retakan penurunan. Faktor penyebab kerusakan merupakan beban lalu-lintas berlebihan serta penurunan sebagian dari perkerasan akibat lapisan di bawah perkerasan mengalami penurunan.

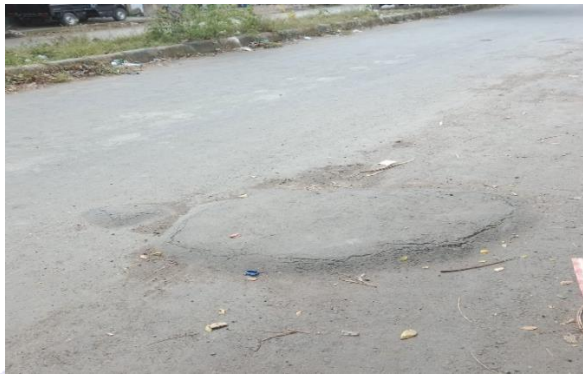
Gambar 2.14 Mengembang

Pengembangan adalah gerakan lokal ke atas dari perkerasan menyebabkan retaknya permukaan aspal. Faktor penyebabnya ialah tanah dasar perkerasan mengembang, bila kadar air naik.

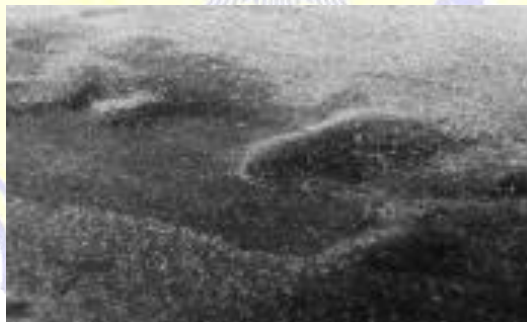
Gambar 2.15 Sungkur

Sungkur merupakan deformasi plastis yang terjadi setempat, ditempat kendaraan sering berhenti, kelandaian curam, dan tikungan tajam. Penyebab kerusakan sama dengan kerusakan keriting

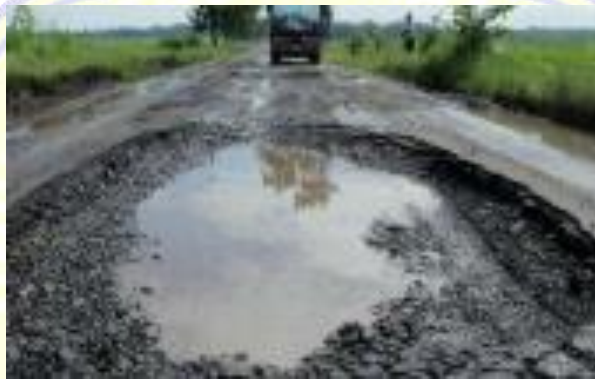
Gambar 2.16 Lubang

Lubang adalah lekukan permukaan perkerasan akibat hilangnya lapisan aus dari material lapis pondasi (base).Lubang bisa terjadi akibat galian utilitas atau tambalan di area perkerasan yang telah ada maupun akibat rembesan air.

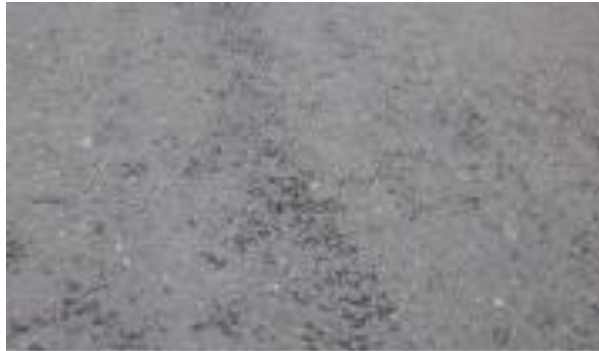
Gambar 2.17 Pelapukan dan Butiran Lepas

Pelapukan dan butiran lepas adalah disintegrasi permukaan perkerasan aspal melalui pelepasan partikel agregat yang berkelanjutan,berawal dari permukaan perkerasan mendorong ke bawah atau dari pinggir ke dalam.Penyebabnya berupa melemahnya bahan pengikat,agregat mudah menyerap air,maupun pemadatan yang kurang baik.

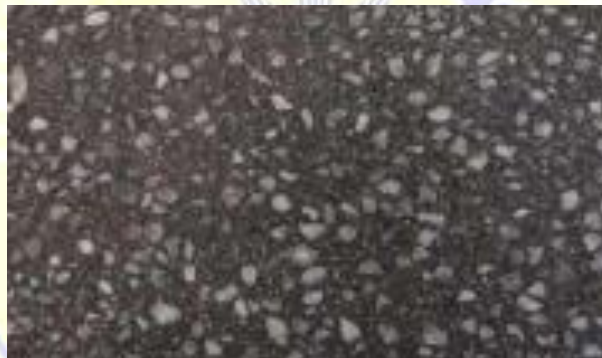
Gambar 2.18 Agregat Aus

Agregat licin ialah licinnya permukaan bagian atas perkerasan, akibat ausnya agregat di permukaan. Akibat pelicinan agregat oleh lalu lintas, aspal pengikat akan hilang dan permukaan jalan menjadi licin, terutama sesudah hujan, sehingga membahayakan kendaraan.

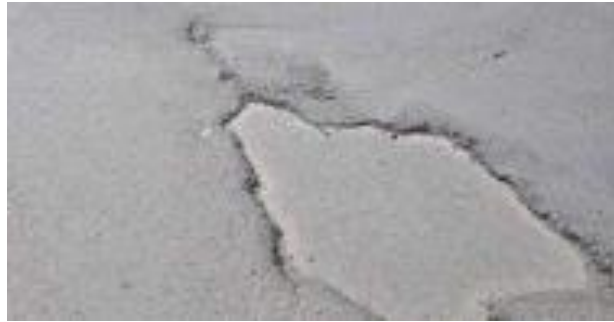
Gambar 2.19 Stripping

Kerusakan stripping atau pengelupasan lapisan permukaan dapat terjadi dikarenakan kurangnya ikatan antara lapisan bawah jalan dan lapisan permukaan, atau lapisan permukaan yang terlalu tipis.

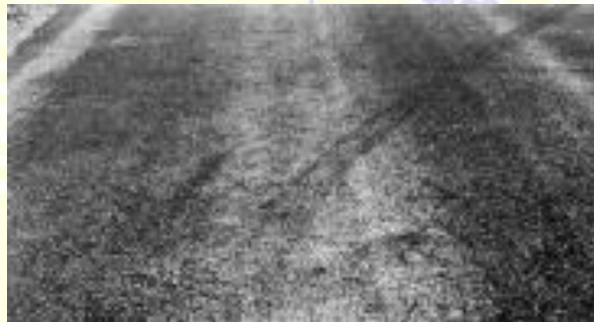
Gambar 2.20 Kegemukan

Kegemukan yaitu hasil dari aspal pengikat yang berlebihan, yang bermigrasi ke atas permukaan perkerasan. Kelebihan kadar aspal atau terlalu rendahnya kadar udara dalam campuran, dapat mengakibatkan kegemukan.

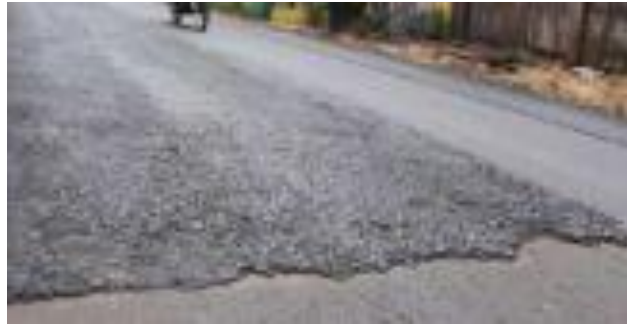
Gambar 2.21 Patching

Tambalan yaitu menutup bagian perkerasan yang mengalami perbaikan. Penyebabnya berupa amblesnya tambalan umumnya disebabkan oleh kurangnya pemadatan material urugan lapis pondasi atau tambalan material aspal, cara pemasangan material bawah buruk maupun kegagalan dari perkerasan di bawah tambalan dan sekitarnya.
