**ANALISA KERUSAKAN JALAN SEPANJANG JALAN CATUR WARGA  
KECAMATAN SELAPARANG KOTA MATARAM MENGGUNAKAN  
METODE PCI DAN BINA MARGA**

**Diajukan Sebagai Syarat Menyelesaikan Studi  
Pada Program Studi Teknik Sipil Jenjang Strata I  
Fakultas Teknik  
Universitas Muhammadiyah Mataram**

**PROGRAM STUDI TEKNIK SIPIL  
FAKULTAS TEKNIK  
UNIVERSITAS MUHAMMADIYAH MATARAM  
2022/2023**

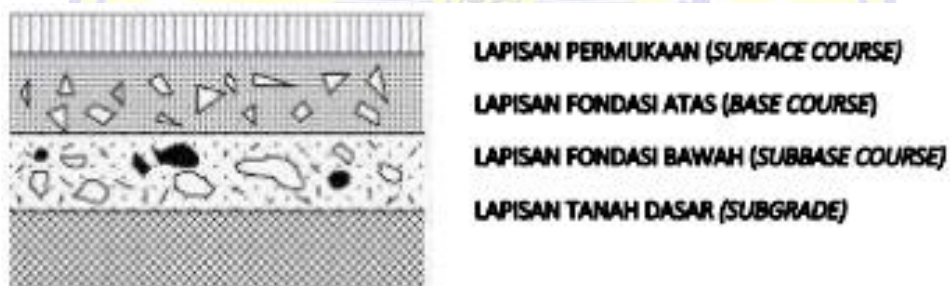
Gambar 2.1. Komponen Struktur Perkerasan Lentur.

Tipikal komponen struktur perkerasan lentur dapat di lihat pada Gambar 2.1. berikut ini :

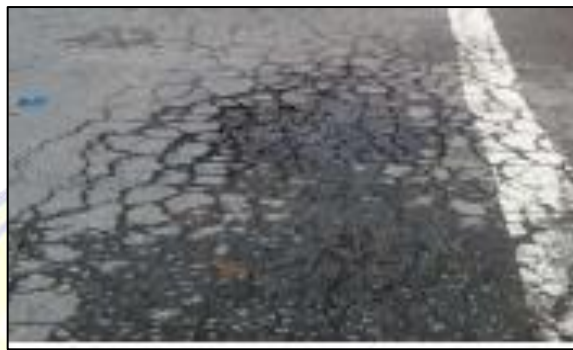
Gambar 2.2. Retak Kulit Buaya.

- 1) Kualitas material kurang baik menyebabkan perkerasan lemah atau lapis beraspal yang rapuh (*britle*).
- 2) tinginya air tanah pada badan perkerasan jalan sehingga tanah bersifat kapilaritas
- 3) pelapukan aspal penggunaan aspal kurang
- 4) lapisan bawah kurang stabil

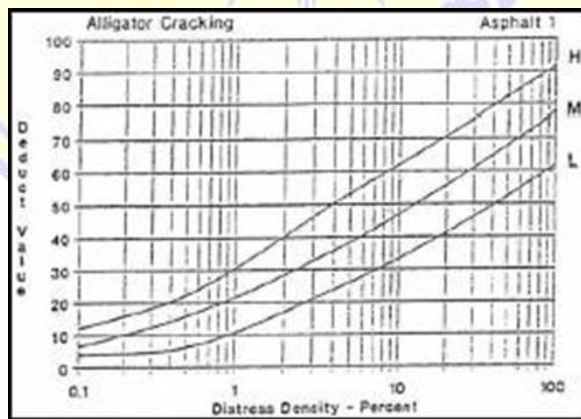
Gambar 2.3. *Deduct value* Retak Kulit Buaya.

Adapun kurva nilai pengurangan (*Deduct Value*) pada retak kulit buaya, dapat dilihat dalam Gambar 2.3.

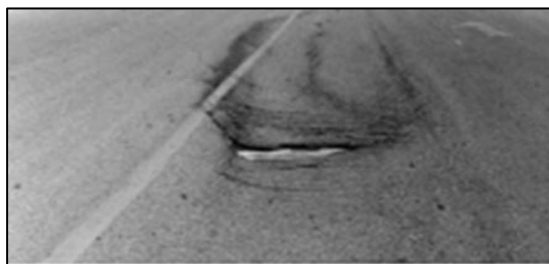
Gambar 2.4. Retak Selip.

- 1) Lapisan perekat yang kurang merata.
- 2) Penggunaan lapis perekat (*tack coat*) kurang.
- 3) Penggunaan agregat halus terlalu banyak.
- 4) Lapis permukaan kurang padat/kurang tebal.
- 5) Penghamparan pada suhu aspal rendah

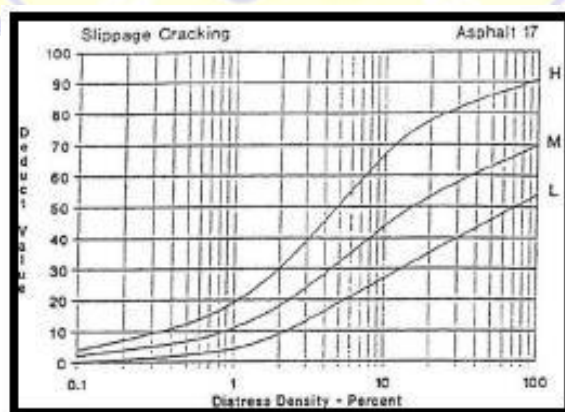
Gambar 2.5. *Deduct value* Retak Bulan Sabit.

Adapun kurva nilai pengurangan (*Deduct Value*) pada Retak Bulan Sabit atau Retak Selip dapat dilihat dalam Gambar 2.5.

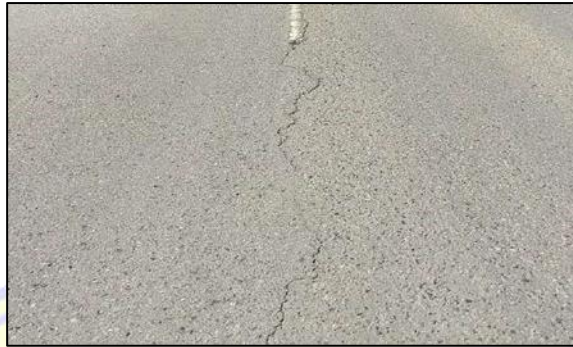
Gambar 2.6. Retak Memanjang.

Retak memanjang adalah kerusakan perkerasan yang terjadi pada permukaan jalan secara memanjang maupun melintang. retakan ini terjadi secara sejajar dan terdiri dari beberapa celah berukuran besar maupun kecil. Rusak Retak Memanjang dan Melintang dapat dilihat pada Gambar 2.6.

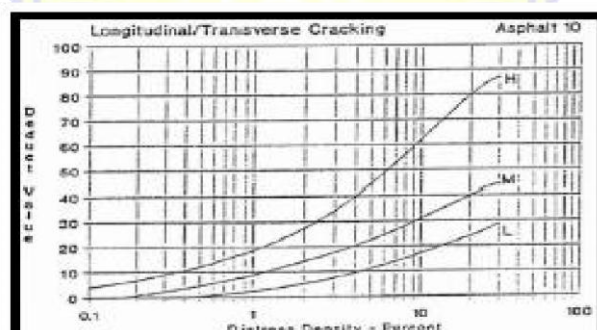
Gambar 2.7. *Deduct value* Retak Memanjang.

Adapun kurva nilai pengurangan (*Deduct Value*) pada retak memanjang dapat dilihat dalam Gambar 2.7.

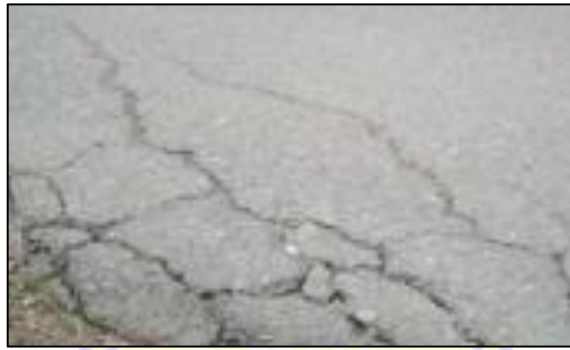
Gambar 2.8. Retak Pinggir.

Retak tepi biasanya terjadi sejajar dengan tepi perkerasan. Penyebabnya berupa kurangnya dukungan dari area bahu jalan. Rusak Retak Pinggir dapat dilihat pada gambar 2.8.

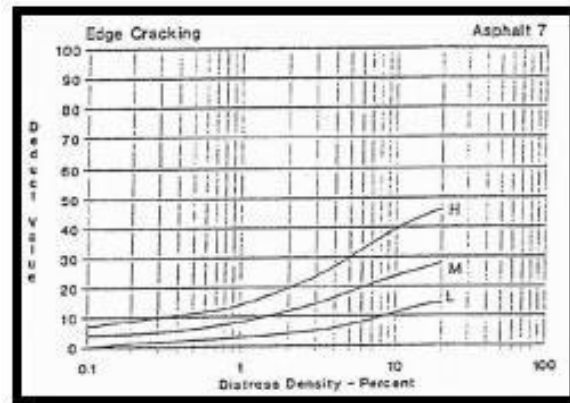
Gambar 2.9. *Deduct value* Retak Pinggir.

Adapun kurva nilai pengurangan (*Deduct Value*) pada Retak Pinggir dapat dilihat dalam Gambar 2.9.

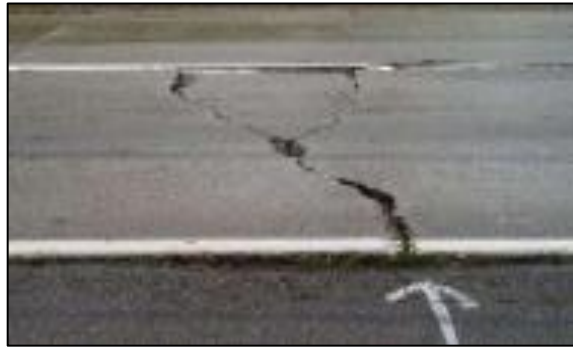
Gambar 2.10. Retak Sambungan Bahu Perkerasan.

- 1) Pada lapisan bawah tambahan terjadi gerakan vertikal atau horizontal yang ada akibat ekspansi serta kontraksi saat terjadi perubahan temperatur atau kadar air.
- 2) Tanah pondasi yang bergerak.
- 3) Hilangnya kadar air dalam tanah dasar yang kadar lempungnya tinggi.

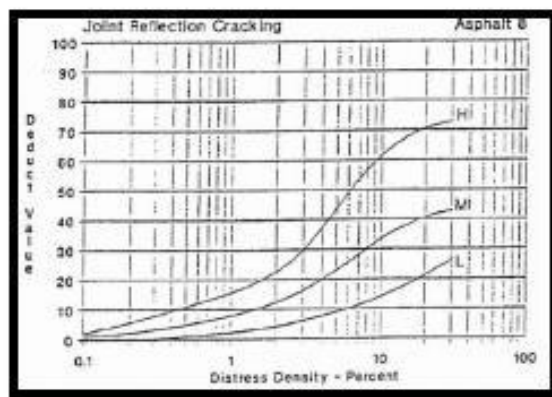
Gambar 2.11. *Deduct value* Retak Sambungan Bahu Perkerasan.

Adapun kurva nilai pengurangan (*Deduct Value*) pada Retak Sambungan Bahu Perkerasan dapat dilihat dalam Gambar 2.11.

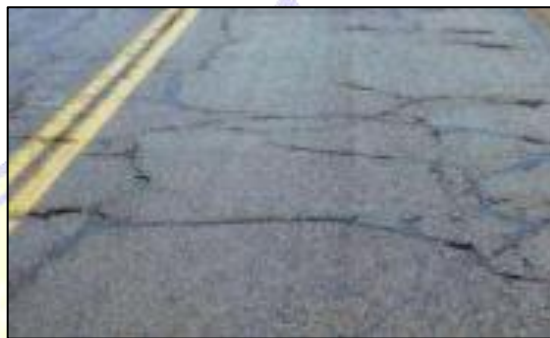
Gambar 2.12. Retak Kotak (*Block Cracking*).

Retak Kotak (*Block Cracking*), retak memanjang, melintang, diagonal atau membentuk kotak terjadi pada lapis tambahan (*overlay*) dengan pola retakan dibawahnya. Retak refleksi dapat terjadi akibat kerusakan lama tidak diperbaiki secara baik dan cepat sebelum proses penambalan atau *overlay*. Retak refleksi dapat pula terjadi jika terjadi gerakan vertikal/horizontal dibawah lapis tambahan sebagai akibat perubahan kadar air pada jenis tanah yang ekspansif. Rusak Retak Kotak dapat dilihat pada Gambar 2.12.

- 1) Perambatan dari retak susut yang terjadi pada lapisan perkerasan dibawahnya.
- 2) Retak pada lapis perkerasan yang lama tidak diperbaiki secara benar sebelum pekerjaan lapisan tambahan (*overlay*) dilakukan.
- 3) Perbedaan penurunan dari timbunan/pemotongan badan jalan dengan struktur perkerasan.
- 4) Perubahan volume pada lapis pondasi dan tanah dasar.
- 5) Terdapat pohon akar atau utilitas lain dibawah lapis perkerasan.

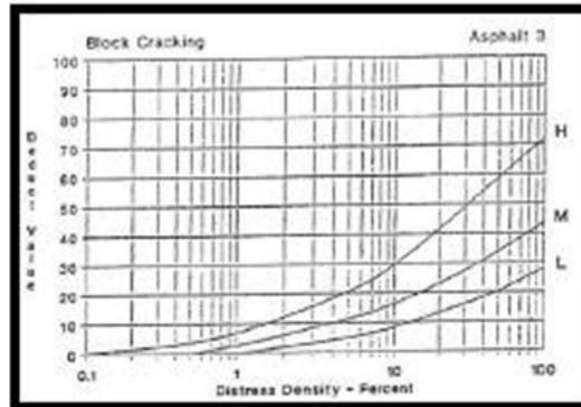
Gambar 2.13. *Deduct value* Retak Kotak.

Adapun kurva nilai pengurangan (*Deduct Value*) dapat dilihat pada Gambar 2.13.

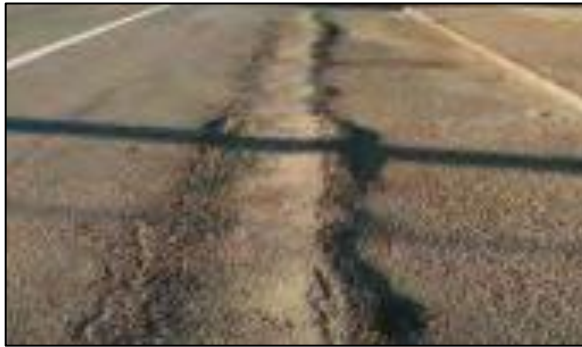
Gambar 2.14. Alur.

- Kurangnya proses pemadatan pada lapis permukaan dan lapis pondasi, sehingga lapis pondasi padat kembali akibat aktifitas lalu lintas.
- Campuran aspal berkualitas buruk yang ditandai dengan gerakan campuran aspal ke samping dan ke bawah di bawah beban roda yang berat..
- Komponen pembentuk lapisan perkerasan yang kurang padat memberikan gerakan lateral sehingga menimbulkan deformasi
- Tanah dasar berkualitas lemah atau agregat pondasi kurang tebal dan pelemahan akibat infiltrasi air tanah agregat pondasi kurang tebal.

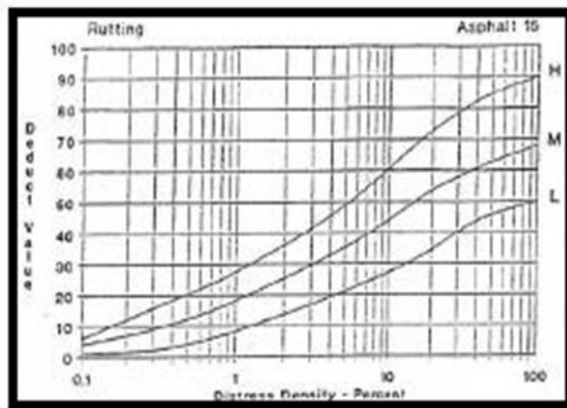
Gambar 2.15. *Deduct value* Alur.

Adapun kurva nilai pengurangan (*Deduct Value*) pada Alur dapat dilihat dalam Gambar 2.15.

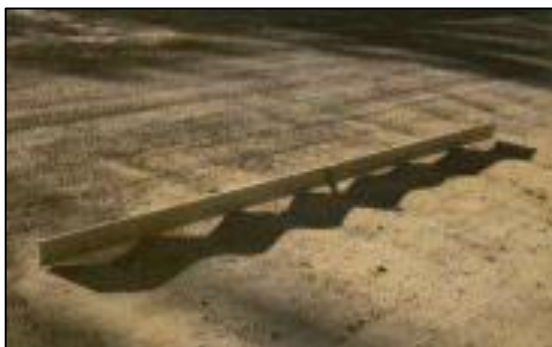
Gambar 2.16. Retak Keriting (*Corrugation*).

- 1) Stabilitas lapis bagian atas yang rendah.
- 2) Penggunaan material atau agregat yang tidak sempurna, seperti digunakannya agregat yang berbentuk bundar licin.
- 3) Memakai erlalu banyak memakai agregat halus.
- 4) Pada lapis pondasi yang memang telah bergelombang.
- 5) Lalu lintas dibuka sebelum perkerasan bagus (untuk perkerasan yang menggunakan aspal cair).

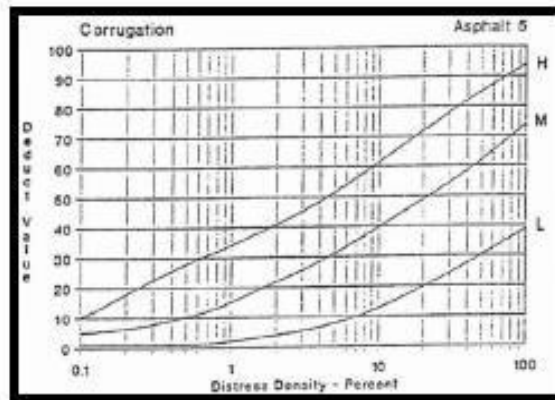
Gambar 2.17. Deduct value Retak Keriting.

Adapun kurva nilai pengurangan (*Deduct Value*) pada Retak Keriting dapat dilihat dalam Gambar 2.17.

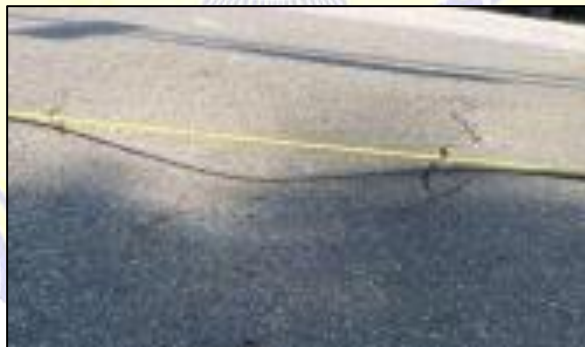
Gambar 2.18. Amblas.

Amblas adalah penurunan perkerasan yang terjadi pada area terbatas yang mungkin dapat diikuti dengan retakan penurunan. Ditandai dengan adanya genangan air pada permukaan perkerasan yang membahayakan lalu-lintas yang lewat. Faktor penyebab rusaknya ialah beban lalu-lintas berlebihan dan penurunan sebagian dari perkerasan akibat lapisan di bawah perkerasan mengalami penurunan. Rusak amblas dapat dilihat pada Gambar 2.18.

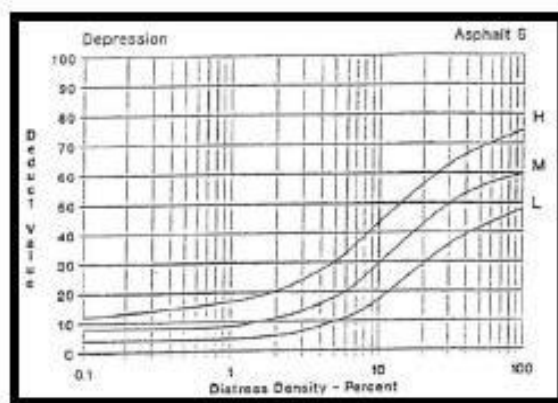
Gambar 2.19. *Deduct value* Ambblas.

Adapun kurva nilai pengurangan (*Deduct Value*) pada Kerusakan Ambblas dapat dilihat dalam Gambar 2.19.

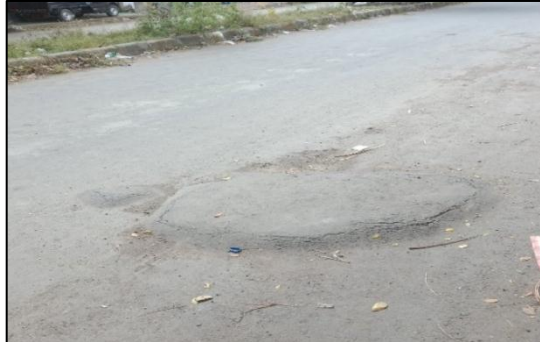
Gambar 2.20. Mengembang.

atau bagian bawah dari struktur jalan sehingga mengakibatkan retakan pada bagian atas aspal. Mengembang dapat dilihat pada Gambar 2.20.

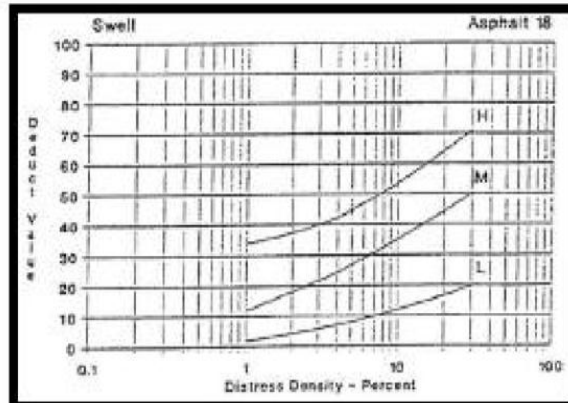
Gambar 2.21. *Deduct value* mengembang.

Adapun kurva nilai pengurangan (*Deduct Value*) pada rusak mengembang , dapat dilihat dalam Gambar 2.21.

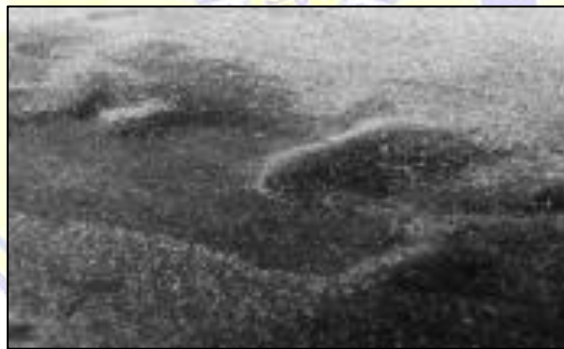
Gambar 2.22. Sungkur.

Sungkur artinya perpindahan lapisan perkerasan di bagian tertentu yang ditimbulkan oleh beban lalu lintas. Karena deformasi plastis yang terjadi setempat, ditempat kendaraan biasa sering berhenti, kelandaian curam, serta tikungan tajam. Beban lalu lintas akan terdorong berlawanan dari arah perkerasan serta akan menghasilkan berupa ombak di lapisan perkerasan. Rusak sungkur dapat dilihat pada Gambar 2.22.

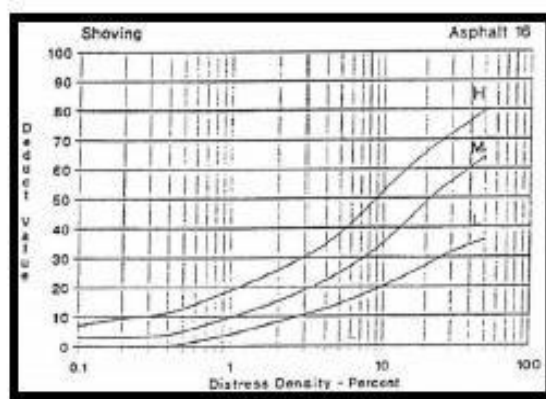
Gambar 2.23. *Deduct value* Sungkur.

Adapun kurva nilai pengurangan (*Deduct Value*) pada Retak Sungkur dapat dilihat dalam Gambar 2.23.

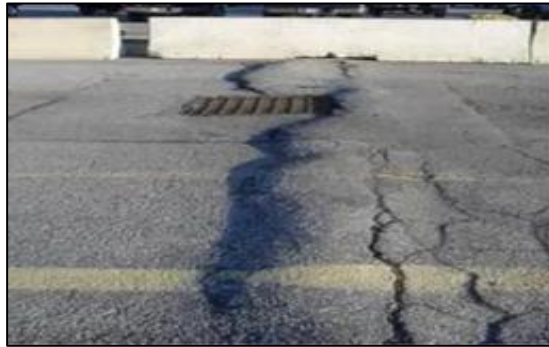
Gambar 2.24. Tonjolan dan Turun (*Hump and Sags*).

Tonjolan kecil yang menonjol keatas dan retakan dibawah permukaan jalan. Terjadi karena berpindahnya lapis perkerasan yang tidak setabil. Kerusakan ini bias terjadi pada tempat yang lebih luas, sehingga terbentuk banyaknya cembungan dan cekungan yang membuat jalan bergelombang. Rusak Tonjolan dan Turun dapat dilihat pada Gambar 2.24.

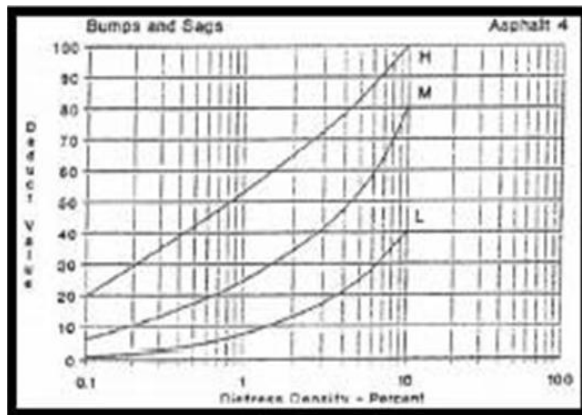
Gambar 2.25. Deduct value Tonjolan dan Turun.

Adapun kurva nilai pengurangan (*Deduct Value*) pada Tonjolan dan Turun dapat dilihat dalam Gambar 2.25.

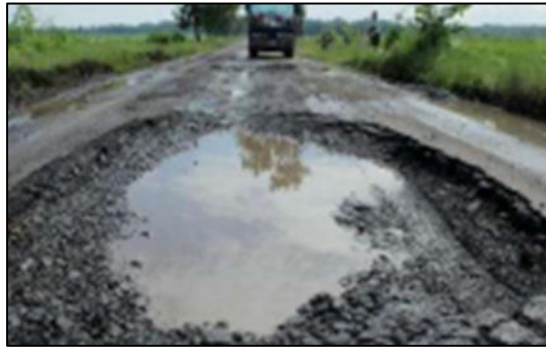
Gambar 2.26. Lubang.

Lubang adalah lekukan permukaan perkerasan akibat hilangnya lapisan aus dari material lapis pondasi (base). Kerusakan berbentuk lubang kecil biasanya berdiameter kurang dari 0.9 m dan berbentuk mangkuk yang dapat berhubungan atau tidak berhubungan dengan kerusakan permukaan lainnya. Lubang bisa terjadi akibat galian utilitas atau tambalan di area perkerasan yang telah ada maupun akibat rembesan air. Rusak lubang dapat dilihat pada Gambar 2.26.

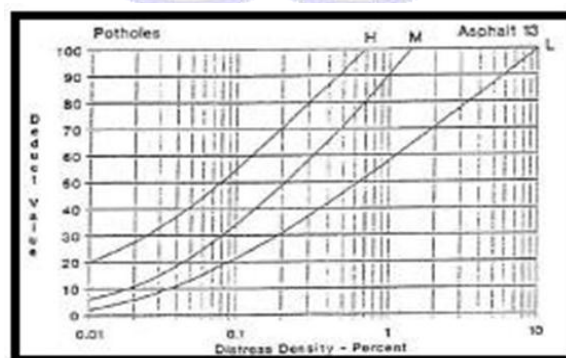
Gambar 2.27. *Deduct value* Lubang.

Adapun kurva nilai pengurangan (*Deduct Value*) pada kerusakan Lubang dapat dilihat dalam Gambar 2.27.

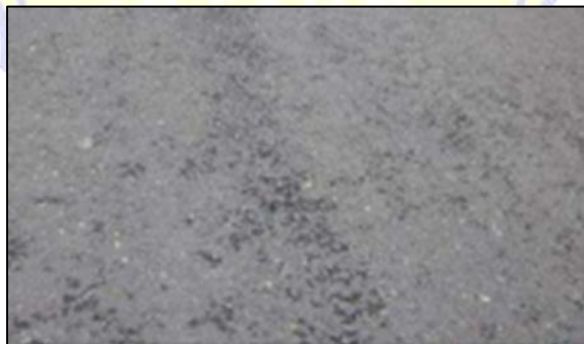
Gambar 2.28. Pelepasan Butir.

- 1) Pelapukan pada material pengikat atau agregat.
- 2) Pemadatan yang kurang.
- 3) Penggunaan material yang tidak bersih.
- 4) Penggunaan aspal yang kurang memadai.
- 5) Suhu pemadatan tidak memenuhi persyaratan.

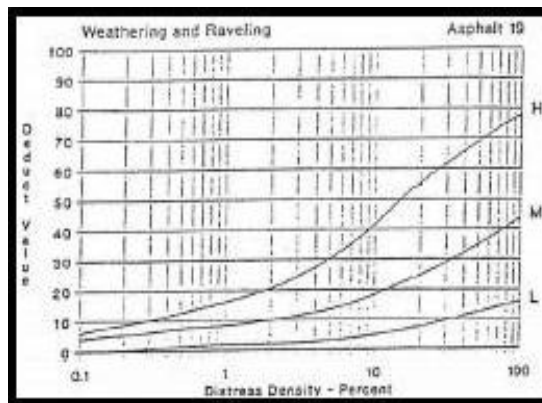
Gambar 2.29. Deduct value Pelapukan dan Butiran Lepas.

Adapun kurva nilai pengurangan (*Deduct Value*) pada Pelapukan dan Butiran Lepas dapat dilihat dalam Gambar 2.29.

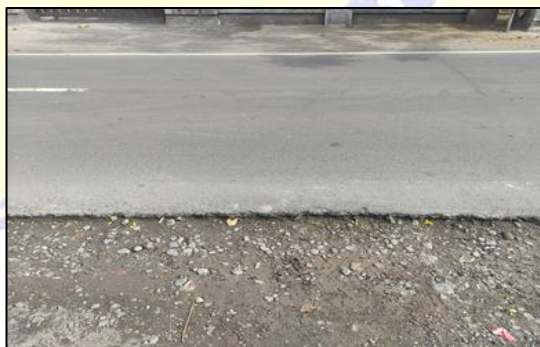
Gambar 2.30. Penurunan Pada Bahu Jalan.

- 1) Kurangnya lebar perkerasan jalan.
- 2) Material bahu jalan yang mengalami penggerusan (erosi). Lapis perkerasan di tambah tetapi tidak dilakukan pembentukan bahu jalan.

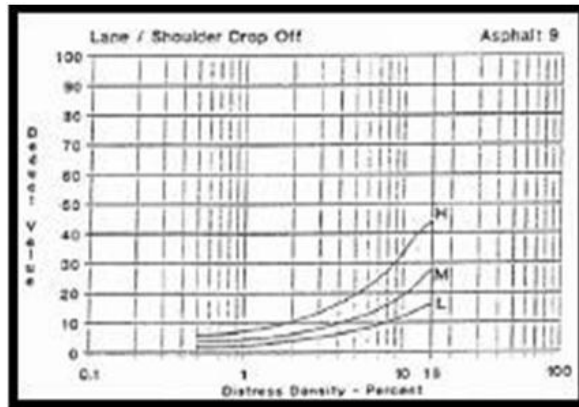
Gambar 2.31. *Deduct value* Penurunan Bahu Jalan.

Adapun kurva nilai pengurangan (Deduct Value) pada kerusakan penurunan pada bahu jalan, dapat dilihat dalam Gambar 2.31.

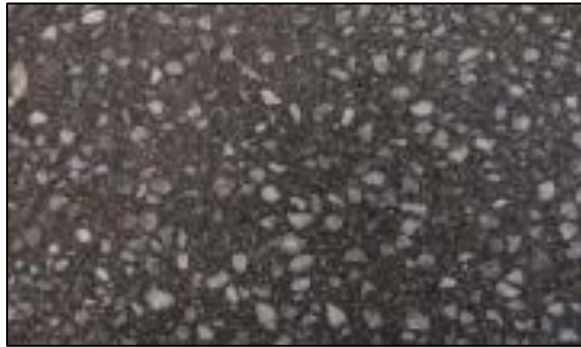
Gambar 2.32. Agregat Aus.

Agregat licin adalah permukaan halus lapisan dasar perkerasan akibat keausan agregat pada permukaan. Kecenderungan perkerasan menjadi licin dipengaruhi oleh sifat geologi agregat. Setelah agregat diratakan dengan kendaraan, aspal pengikat hilang, dan permukaan jalan menjadi licin terutama setelah hujan yang akan membahayakan kendaraan. Pengausan agregat dapat dilihat pada Gambar 2.32.

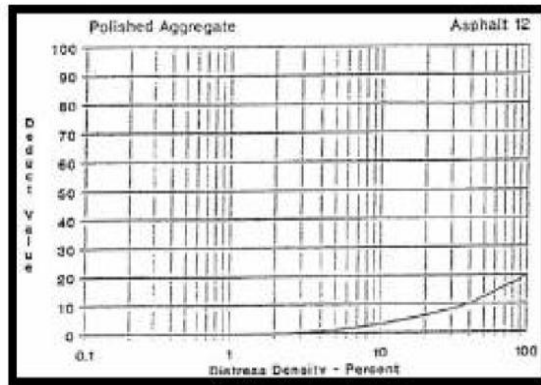
Gambar 2.33. *Deduct value* Pengausan Agregat.

Adapun kurva nilai pengurangan (*Deduct Value*) pada kerusakan pengausan agregat, dapat dilihat dalam Gambar 2.33.

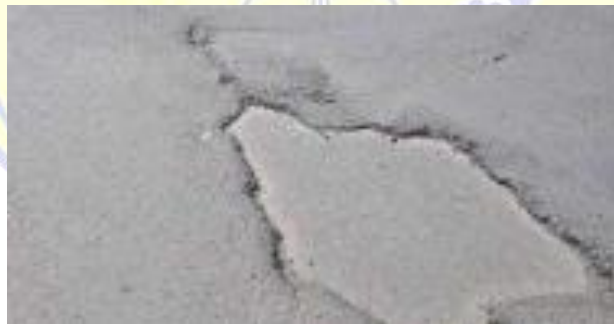
Kerusakan stripping atau pengelupasan lapisan permukaan dapat terjadi dikarenakan Kurangnya ikatannya antara lapisan bawah perkerasan dengan lapisan permukaan, atau lapisan permukaan terlalu tipis, yang akan menyebabkan kerusakan pada lapisan permukaan yang terkelupas atau terkelupas. Kerusakan pada tambalan dapat menyebabkan deformasi, disintegrasi, retak atau terkelupas antara tambalan dan permukaan perkerasan asli.

Gambar 2.34. *Deduct value* Stripping.

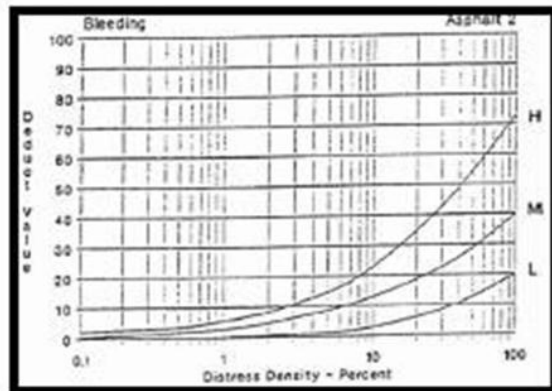
Gambar 2.35. *Deduct value* Stripping.

Adapun nilai *Deduct Value* pada kereusakan Stripping, dapat dilihat pada Gambar 2.35.

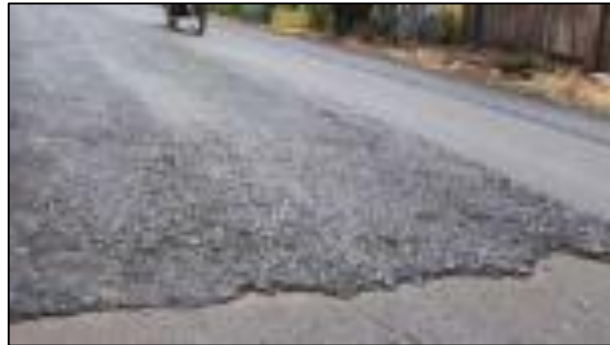
Gambar 2.36. Tambalan dan Galian Utilitas.

Tambalan (*patch*) adalah penutupan bagian perkerasan yang mengalami kerusakan. Rusaknya tambalan menimbulkan distorsi, disintegrasi, retak atau terkelupas antara tambalan dan permukaan perkerasan asli. Penyebabnya berupa amblesnya tambalan umumnya disebabkan oleh kurangnya pemadatan lapis pondasi (*base*). Rusak tambalan dan tambalan pada galian utilitas dapat dilihat pada Gambar 2.36.

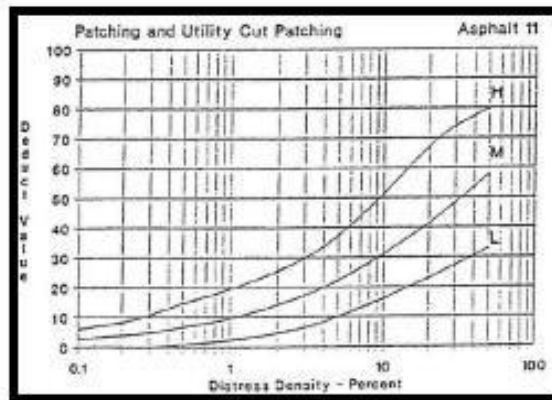
Gambar 2.37. *Deduct value* Tambalan dan Galian Utilitas.

Nilai *Deduct Value* kerusakan Tambalan Dan Utilitas dapat dilihat dalam Gambar 2.37.

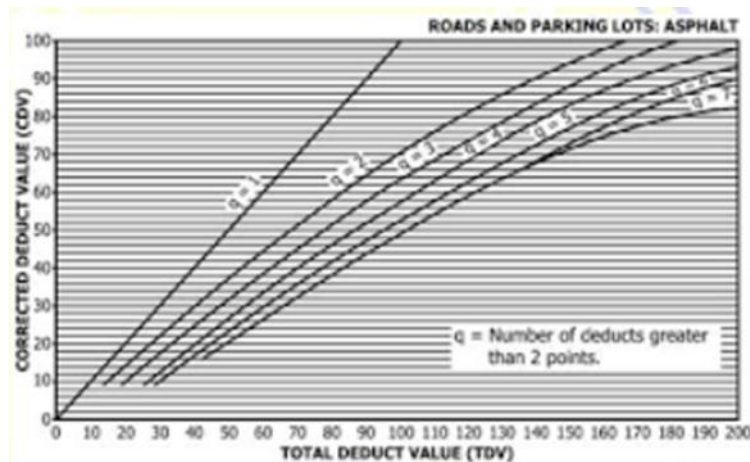
Gambar 2.38. Grafik hubungan CDV dan TDV.

Grafik CDV dapat dilihat pada Gambar 2.38.

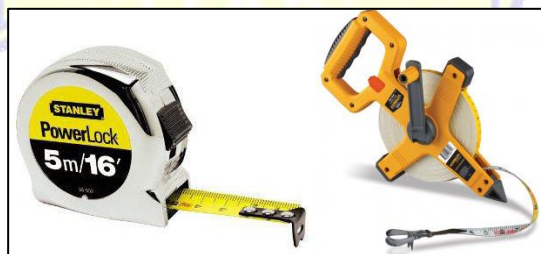
Gambar 3.2 *Roll meter* dan meter

1. *Roll meter* dan meter, digunakan untuk mengukur lebar, panjang, kerusakan dan lebar, Seperti pada gambar 3.2 dibawah ini :

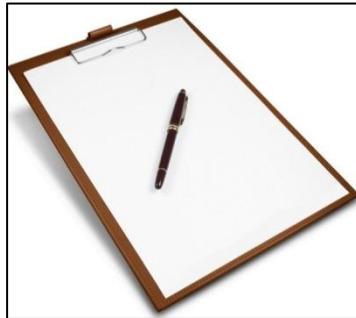
Gambar 3.3 Peralatan Tulis

1. Peralatan tulis pena/bolpoint, *Form* (kertas kerja), dan Papan / *Hard board*, digunakan sebagai alat pencatat dan menulis. Seperti pada gambar 3.3 dibawah ini :

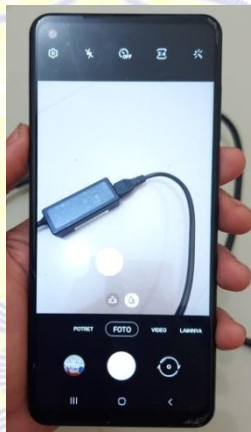
Gambar 3.4 Kamera *Handphone*

2. Kamera *Handphone*, digunakan untuk proses dokumentasi. Seperti pada gambar 3.4 dibawah ini :

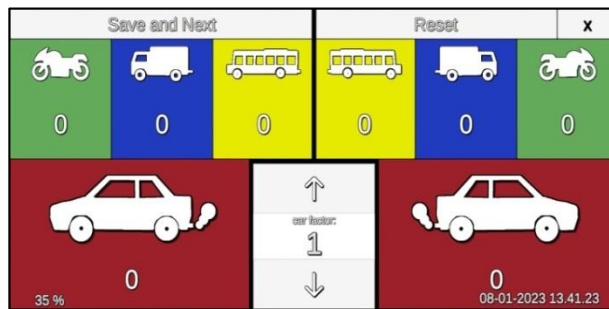
Gambar 3.6 Aplikasi *Traffic Counter*

2. Aplikasi *Traffic Counter*, digunakan untuk menghitung jumlah kendaraan pada saat mengambil data LHR. Aplikasi *Traffic Counter*. Seperti pada gambar 3.6 dibawah ini :

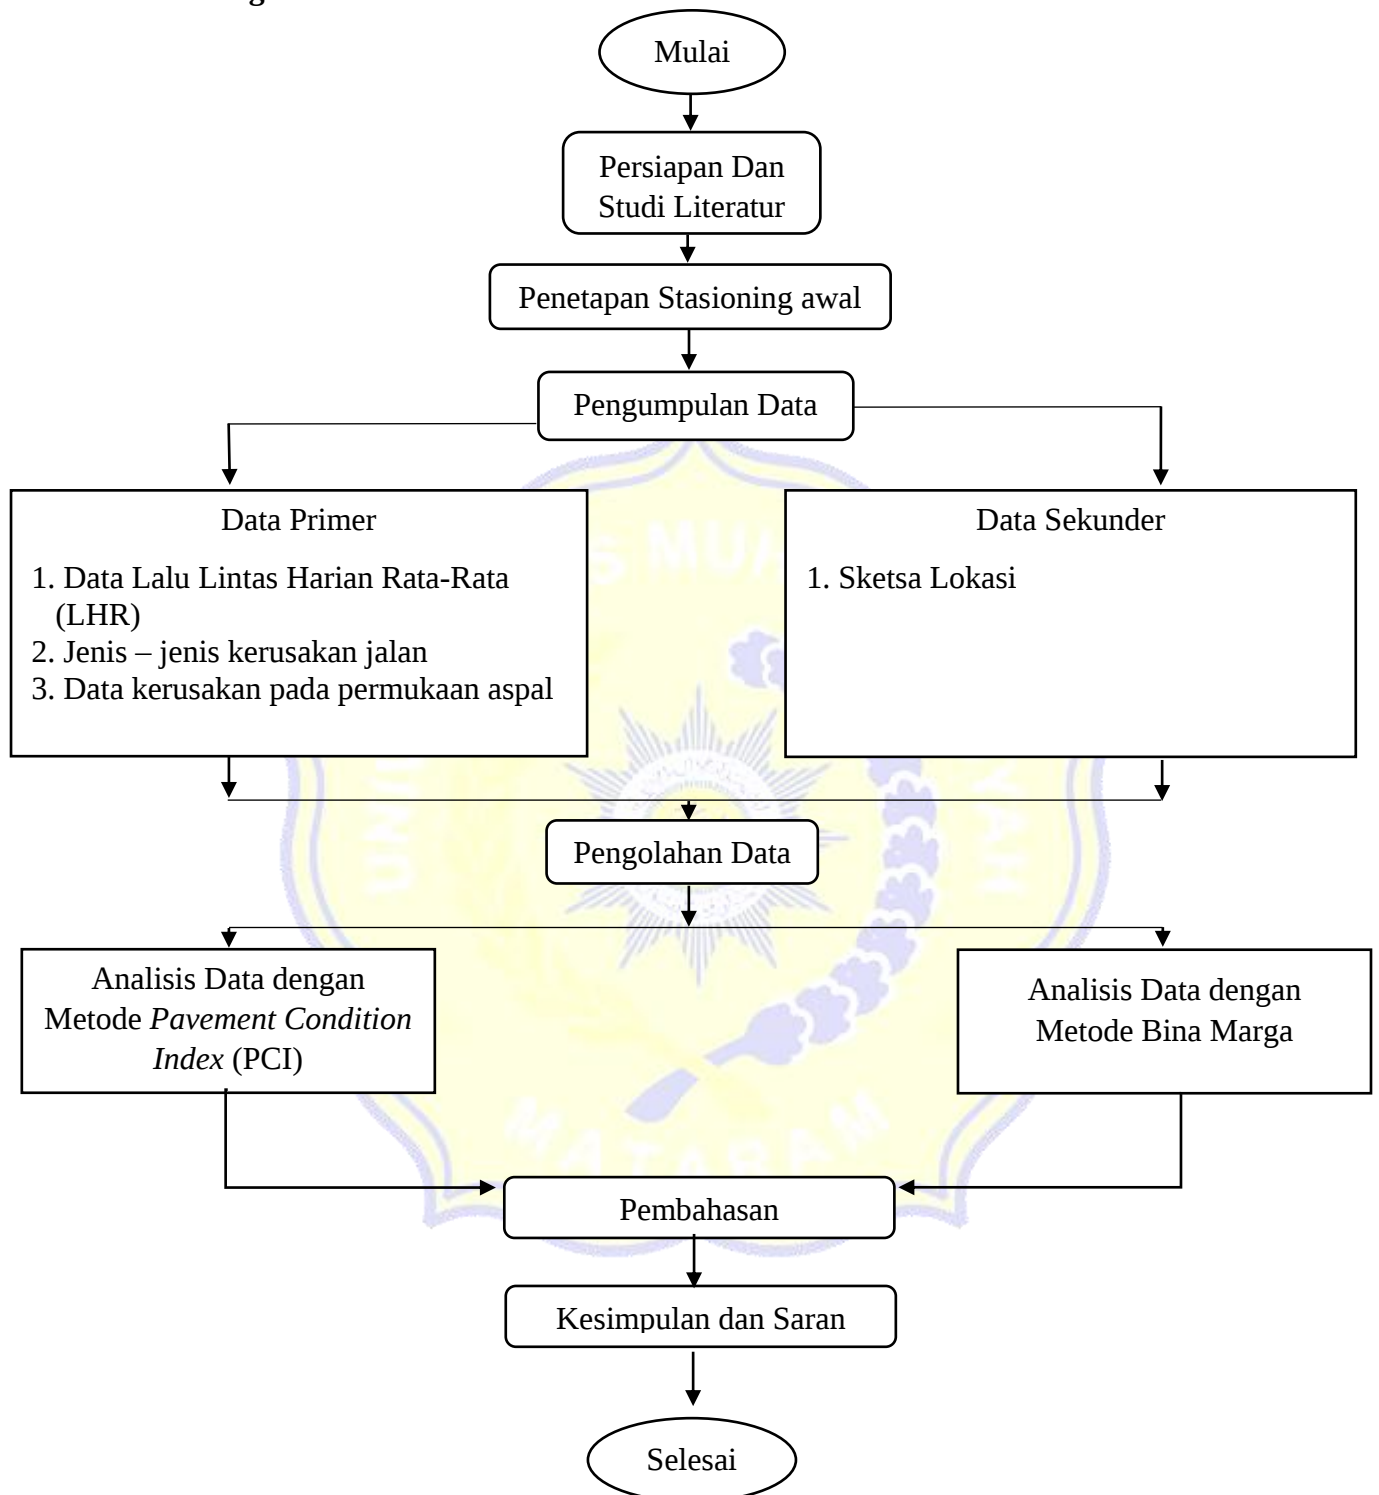
Gambar 3. 7 Bagan Alir Penelitian

- a) Menghitung *density* (kadar kerusakan).
- b) Menentukan nilai *deduct value* tiap jenis kerusakan.
- c) Menghitung *allowable maximum deduct value* (m).
- d) Menghitung nilai *total deduct value* (TDV).
- e) Menentukan nilai *corrected deduct value* (CDV).
- f) Menghitung nilai PCI (*Pavement Condition Index*).
