**ANALISIS KERUSAKAN PADA PERKERASAN JALAN MENGGUNAKAN
METODE BINA MARGA DAN *PAVEMENT CONDITION INDEX*
(STUDI KASUS : RUAS JALAN SULTAN KAHARUDDIN KOTA MATARAM)**

**PROGRAM STUDI TEKNIK SIPIL
FAKULTAS TEKNIK
UNIVERSITAS MUHAMMADIYAH MATARAM**

2023

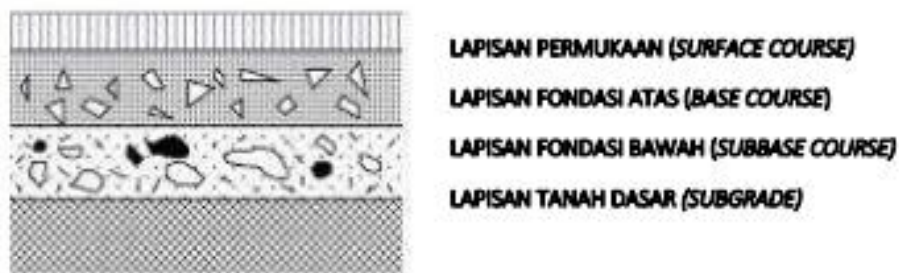
Gambar 2.1 Komponen Struktur Perkerasan Lentur

komponen struktur perkerasan lentur dapat dilihat pada Gambar 2.1 berikut :

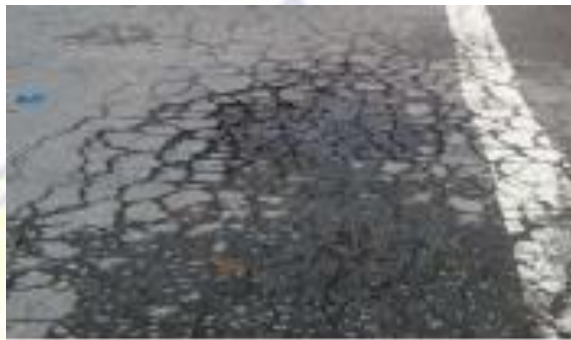
Gambar 2.2. Retak Kulit Buaya.

- 1) Kualitas material kurang baik menyebabkan perkerasan lemah atau lapis beraspal yang rapuh (*brittle*).
- 2) tinginya air tanah pada badan perkerasan jalan sehingga tanah bersifat kapilaritas
- 3) pelapukan aspal penggunaan aspal kurang
- 4) lapisan bawah kurang stabil

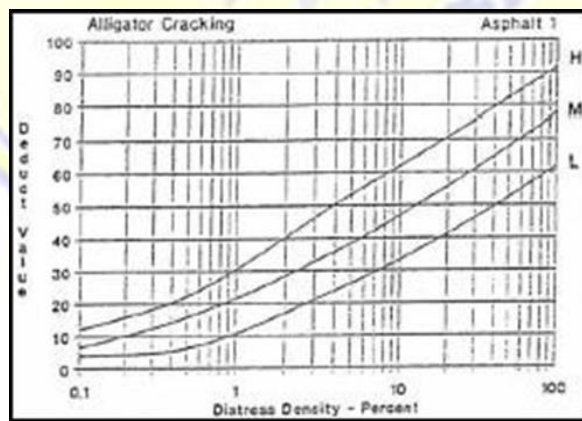
Gambar 2.3. *Deduct value* Retak Kulit Buaya.

Adapun kurva nilai pengurangan (*Deduct Value*) pada retak kulit buaya, dapat dilihat dalam Gambar 2.3.

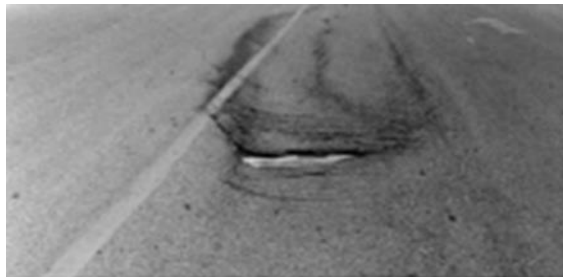
Gambar 2.4. Retak Selip.

- 1) Lapisan perekat yang kurang merata.
- 2) Penggunaan lapis perekat (*tack coat*) kurang.
- 3) Penggunaan agregat halus terlalu banyak.
- 4) Lapis permukaan kurang padat/kurang tebal.
- 5) Penghamparan pada suhu aspal rendah

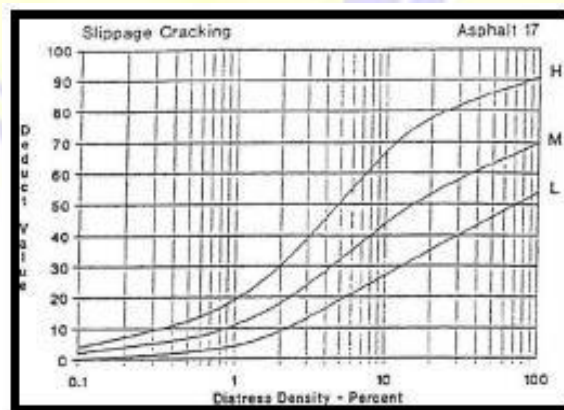
Gambar 2.5. *Deduct value* Retak Bulan Sabit.

Adapun kurva nilai pengurangan (*Deduct Value*) pada Retak Bulan Sabit atau Retak Selip dapat dilihat dalam Gambar 2.5.

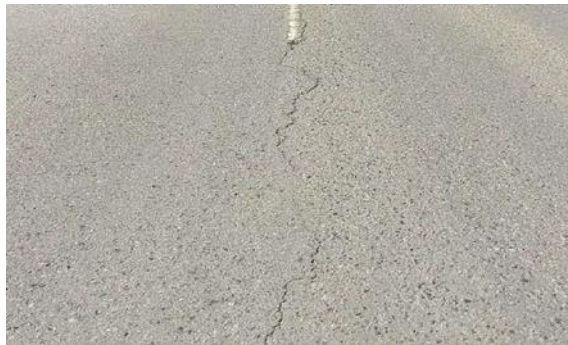
Gambar 2.6. Retak Memanjang.

sejajar dan terdiri dari beberapa celah berukuran besar maupun kecil. Rusak Retak Memanjang dan Melintang dapat dilihat pada Gambar 2.6.

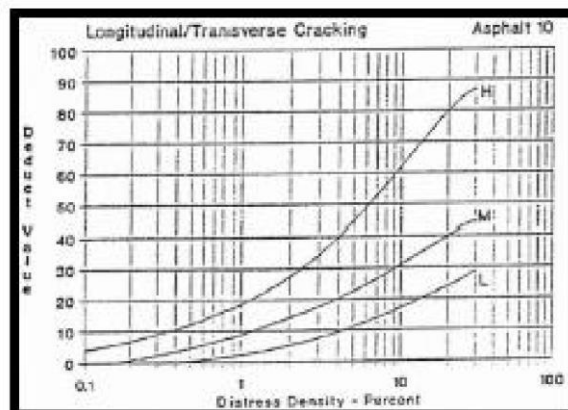
Gambar 2.7. *Deduct value* Retak Memanjang.

Adapun kurva nilai pengurangan (*Deduct Value*) pada retak memanjang dapat dilihat dalam Gambar 2.7.

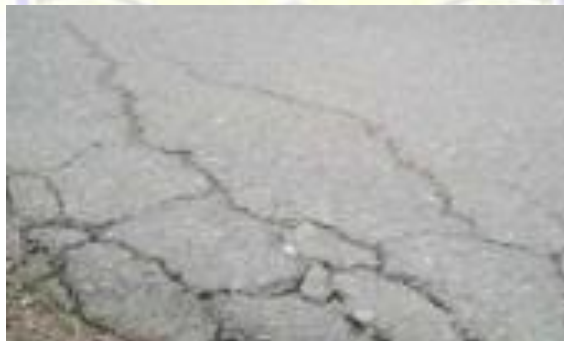
Gambar 2.8. Retak Pinggir.

Retak tepi biasanya terjadi sejajar dengan tepi perkerasan. Penyebabnya berupa kurangnya dukungan dari area bahu jalan. Rusak Retak Pinggir dapat dilihat pada gambar 2.8.

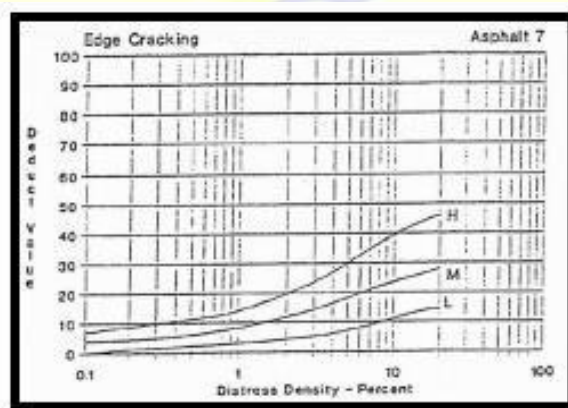
Gambar 2.9. *Deduct value* Retak Pinggir.

Adapun kurva nilai pengurangan (*Deduct Value*) pada Retak Pinggir dapat dilihat dalam Gambar 2.9.

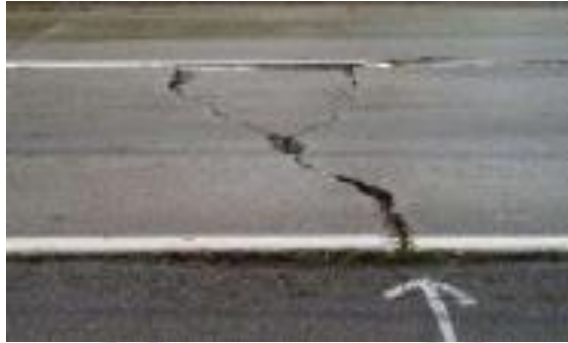
Gambar 2.10. Retak Sambungan Bahu Perkerasan.

- 2) Tanah pondasi yang bergerak.
- 3) Hilangnya kadar air dalam tanah dasar yang kadar lempungnya tinggi.

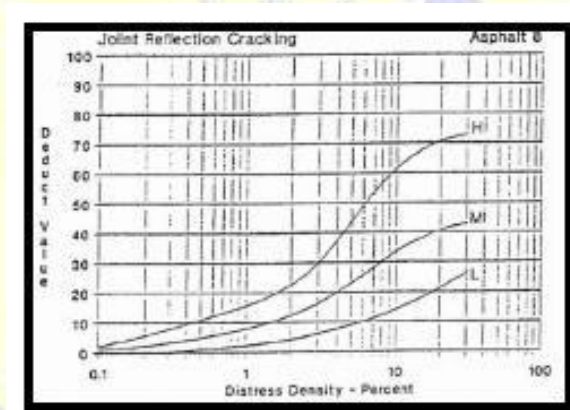
Gambar 2.11. *Deduct value* Retak Sambungan Bahu Perkerasan.

Adapun kurva nilai pengurangan (*Deduct Value*) pada Retak Sambungan Bahu Perkerasan dapat dilihat dalam Gambar 2.11.

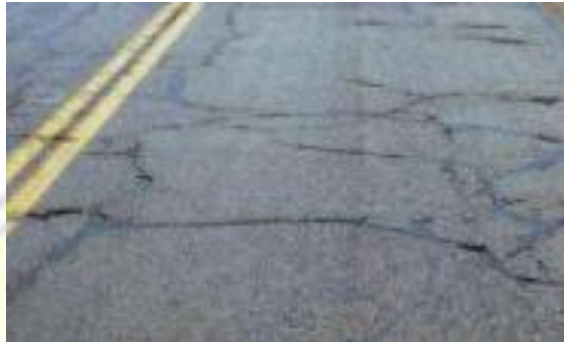
Gambar 2.12. Retak Kotak (*Block Cracking*).

Retak Kotak (*Block Cracking*), retak memanjang, melintang, diagonal atau membentuk kotak terjadi pada lapis tambahan (*overlay*) dengan pola retakan dibawahnya. Retak refleksi dapat terjadi akibat kerusakan lama tidak diperbaiki secara baik dan cepat sebelum proses penambalan atau *overlay*. Retak refleksi dapat pula terjadi jika terjadi gerakan vertikal/horizontal dibawah lapis tambahan sebagai akibat perubahan kadar air pada jenis tanah yang ekspansif. Rusak Retak Kotak dapat dilihat pada Gambar 2.12.

- 1) Perambatan dari retak susut yang terjadi pada lapisan perkerasan dibawahnya.
- 2) Retak pada lapis perkerasan yang lama tidak diperbaiki secara benar sebelum pekerjaan lapisan tambahan (*overlay*) dilakukan.
- 3) Perbedaan penurunan dari timbunan/pemotongan badan jalan dengan struktur perkerasan.
- 4) Perubahan volume pada lapis pondasi dan tanah dasar.
- 5) Adanya akar pohon atau utilitas lainnya dibawah lapis perkerasan.

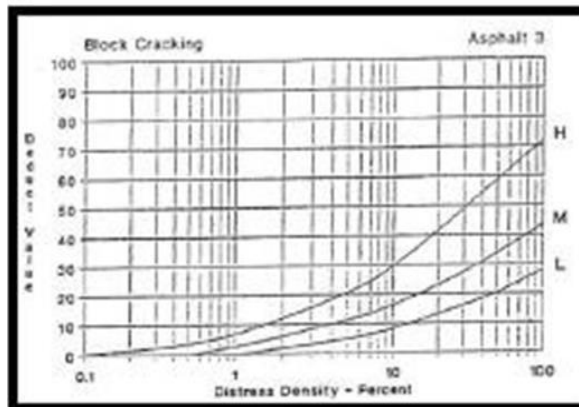
Gambar 2.13. *Deduct value* Retak Kotak.
Sumber : Shahin, 1994

Adapun kurva nilai pengurangan (*Deduct Value*) dapat dilihat pada Gambar 2.12.

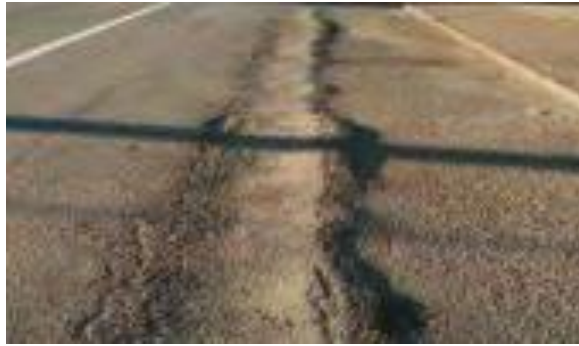
Gambar 2.14. Alur.

- Kurangnya proses pemadatan pada lapis permukaan dan lapis pondasi, sehingga lapis pondasi padat kembali akibat aktifitas lalu lintas.
- Kualitas campuran aspal rendah yang ditandai dengan gerakan arah lateral dan ke bawah dari campuran aspal di bawah beban roda berat.
- Komponen pembentuk lapisan perkerasan yang kurang padat memberikan gerakan lateral sehingga menimbulkan deformasi
- Tanah dasar berkualitas lemah atau agregat pondasi kurang tebal dan pelemahan akibat infiltrasi air tanah agregat pondasi kurang tebal.

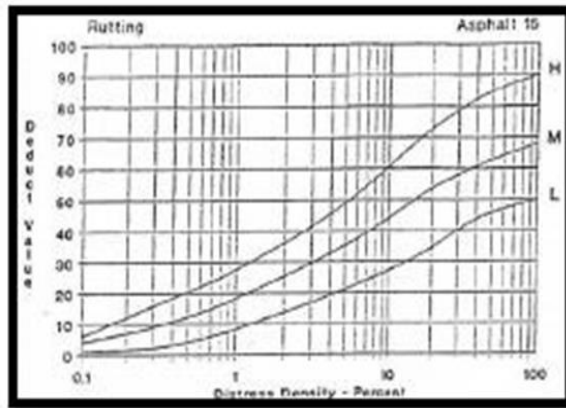
Gambar 2.15. *Deduct value* Alur.

Adapun kurva nilai pengurangan (*Deduct Value*) pada Alur dapat dilihat dalam Gambar 2.15.

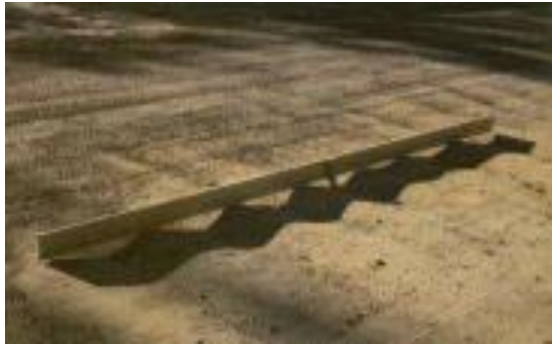
Gambar 2.16. Retak Keriting (*Corrugation*).

- 1) Stabilitas lapis bagian atas yang rendah.
- 2) Penggunaan material atau agregat yang tidak sempurna, seperti digunakannya agregat yang berbentuk bundar licin.
- 3) Memakai erlalu banyak memakai agregat halus.
- 4) Pada lapis pondasi yang memang telah bergelombang.
- 5) Lalu lintas dibuka sebelum perkerasan bagus (untuk perkerasan yang menggunakan aspal cair).

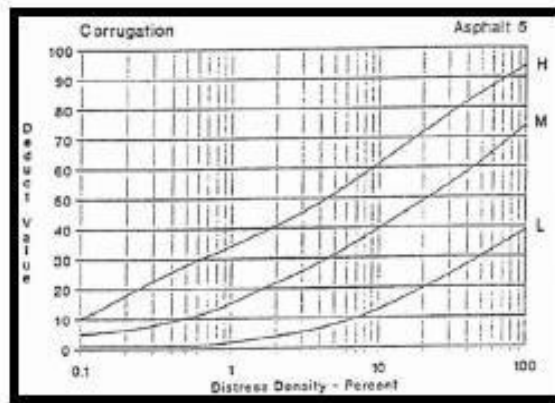
Gambar 2.17. *Deduct value* Retak Keriting.

Adapun kurva nilai pengurangan (*Deduct Value*) pada Retak Keriting dapat dilihat dalam Gambar 2.17.

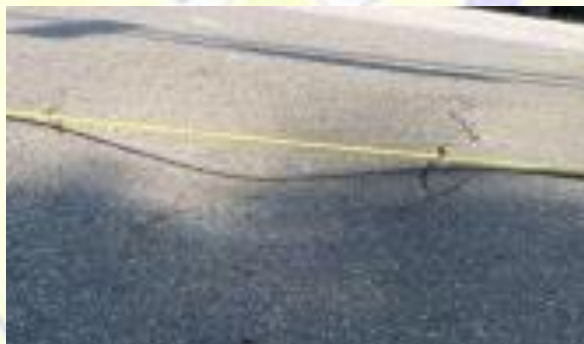
Gambar 2.18. Amblas.

Amblas adalah penurunan perkerasan yang terjadi pada area terbatas yang mungkin dapat diikuti dengan retakan penurunan. Ditandai dengan adanya genangan air pada permukaan perkerasan yang membahayakan lalu-lintas yang lewat. Faktor penyebab rusaknya ialah beban lalu-lintas berlebihan dan penurunan sebagian dari perkerasan akibat lapisan di bawah perkerasan mengalami penurunan. Rusak amblas dapat dilihat pada Gambar 2.18.

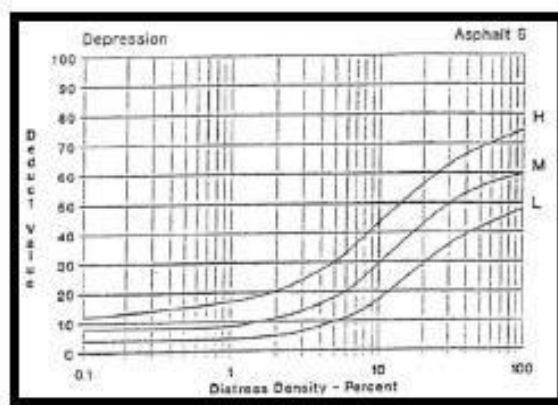
Gambar 2.19. *Deduct value* Amblas.

Adapun kurva nilai pengurangan (*Deduct Value*) pada Kerusakan Amblas dapat dilihat dalam Gambar 2.19.

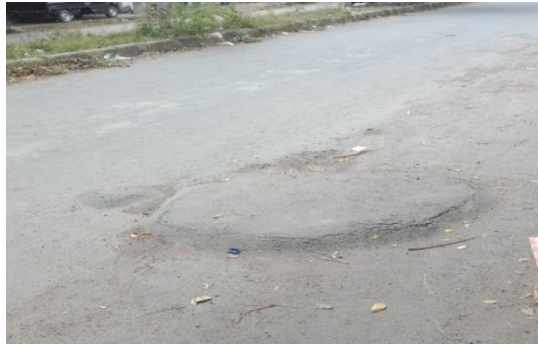
Gambar 2.20. Mengembang.

Kerusakan mengembang merupakan suatu pergerakan ke atas dari jalanan akibat ngembang (atau pembekuan air) yang berasal dari base soil atau bagian bawah dari struktur jalan sehingga mengakibatkan retakan pada bagian atas aspal. Mengembang dapat dilihat pada Gambar 2.20.

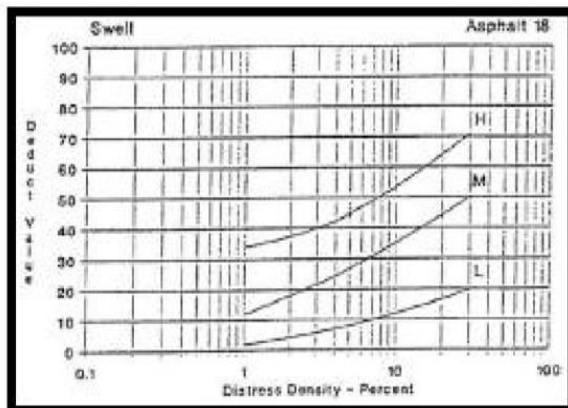
Gambar 2.21. *Deduct value* mengembang.

Adapun kurva nilai pengurangan (*Deduct Value*) pada rusak mengembang , dapat dilihat dalam Gambar 2.21.

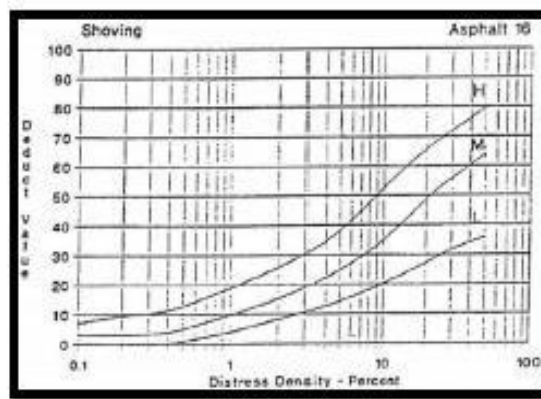
Gambar 2.23. *Deduct value* Sungkur.

Adapun kurva nilai pengurangan (*Deduct Value*) pada Retak Sungkur dapat dilihat dalam Gambar 2.23.

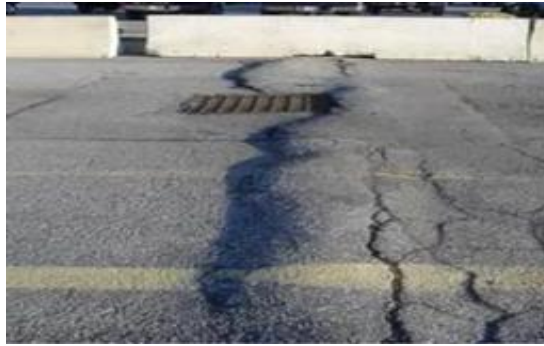
Gambar 2.24. Tonjolan dan Turun (*Hump and Sags*).

Tonjolan kecil yang menonjol keatas dan retakan dibawah permukaan jalan. Terjadi karena berpindahnya lapis perkerasan yang tidak setabil. Kerusakan ini bias terjadi pada tempat yang lebih luas, sehingga terbentuk banyaknya cembungan dan cekungan yang membuat jalan bergelombang. Rusak Tonjolan dan Turun dapat dilihat pada Gambar 2.24.

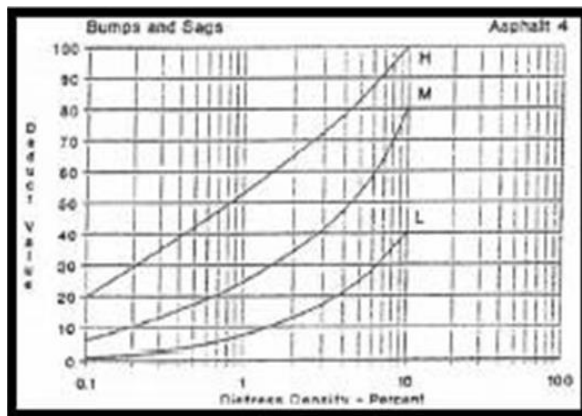
Gambar 2.25. Deduct value Tonjolan dan Turun.

Adapun kurva nilai pengurangan (*Deduct Value*) pada Tonjolan dan Turun dapat dilihat dalam Gambar 2.25.

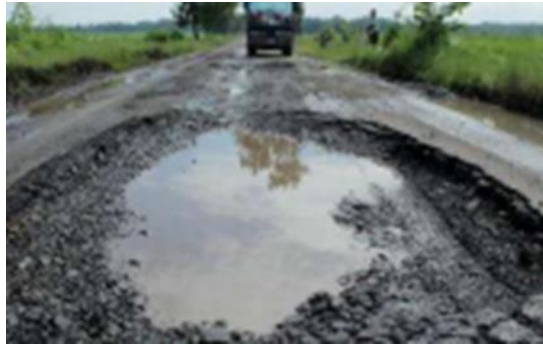
Gambar 2.26. Lubang.

Lubang adalah lekukan permukaan perkerasan akibat hilangnya lapisan aus dari material lapis pondasi (base). Kerusakan berbentuk lubang kecil biasanya berdiameter kurang dari 0.9 m dan berbentuk mangkuk yang dapat berhubungan atau tidak berhubungan dengan kerusakan permukaan lainnya. Lubang bisa terjadi akibat galian utilitas atau tambalan di area perkerasan yang telah ada maupun akibat rembesan air. Rusak lubang dapat dilihat pada Gambar 2.26.

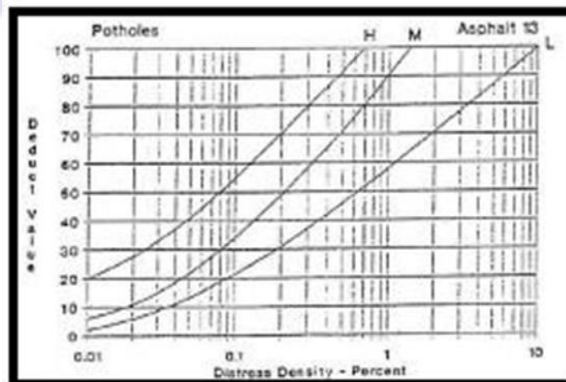
Gambar 2.27. *Deduct value* Lubang.

Adapun kurva nilai pengurangan (*Deduct Value*) pada kerusakan Lubang dapat dilihat dalam Gambar 2.27.

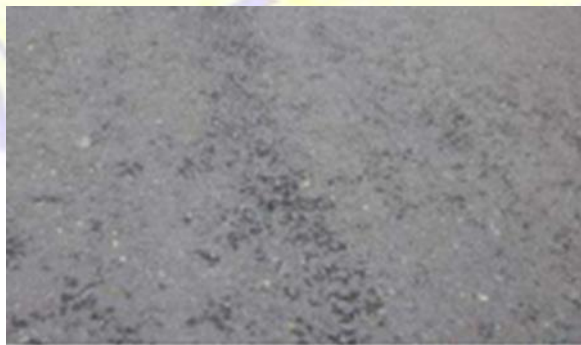
Gambar 2.28. Pelepasan Butir.

- 1) Pelapukan pada material pengikat atau agregat.
- 2) Pemadatan yang kurang.
- 3) Penggunaan material yang tidak bersih.
- 4) Penggunaan aspal yang kurang memadai.
- 5) Suhu pemadatan yang tidak sesuai dengan ketentuan.

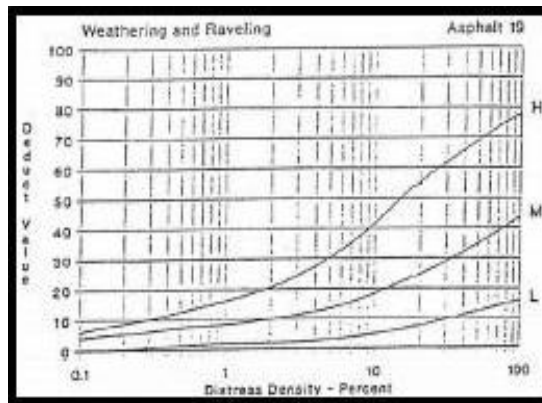
Gambar 2.29. *Deduct value* Pelapukan dan Butiran Lepas.

Adapun kurva nilai pengurangan (*Deduct Value*) pada Pelapukan dan Butiran Lepas dapat dilihat dalam Gambar 2.29.

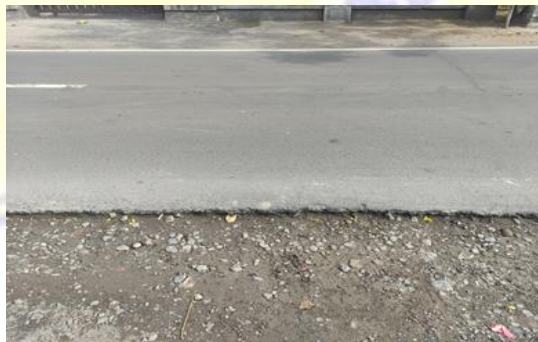
Gambar 2.30. Penurunan Pada Bahu Jalan.

- 1) Kurangnya lebar perkerasan jalan.
- 2) Material bahu jalan yang mengalami penggerusan (erosi). Lapis perkerasan di tambah tetapi tidak dilakukan pembentukan bahu jalan.

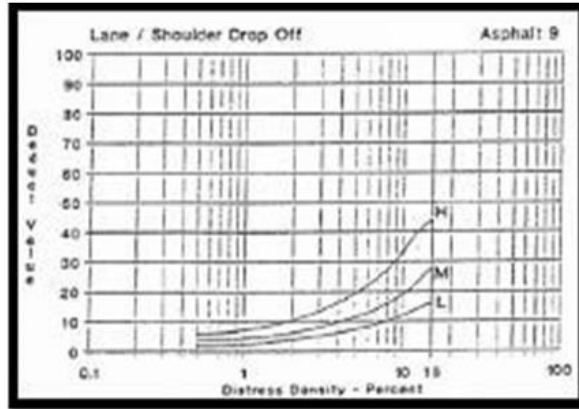
Gambar 2.31. *Deduct value* Penurunan Bahu Jalan.

Adapun kurva nilai pengurangan (*Deduct Value*) pada kerusakan penurunan pada bahu jalan, dapat dilihat dalam Gambar 2.31.

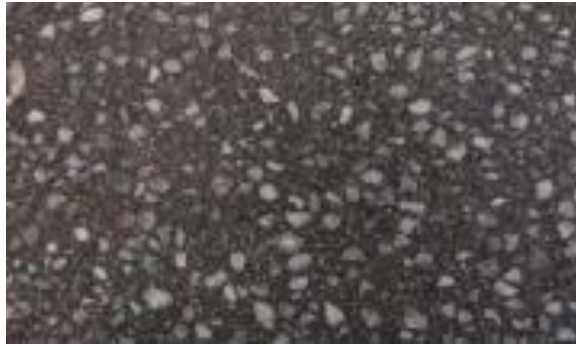
Gambar 2.32. Agregat Aus.

Agregat licin adalah licinnya permukaan bagian alas perkerasan, akibat ausnya agregat di permukaan. Kecenderungan perkerasan menjadi licin dipengaruhi oleh sifat-sifat geologi dari agregat. Akibat pelicinan agregat oleh lalu lintas, aspal pengikat akan hilang dan permukaan jalan menjadi licin, terutama sesudah hujan, sehingga membahayakan kendaraan. Pengausan agregat dapat dilihat pada Gambar 2.32.

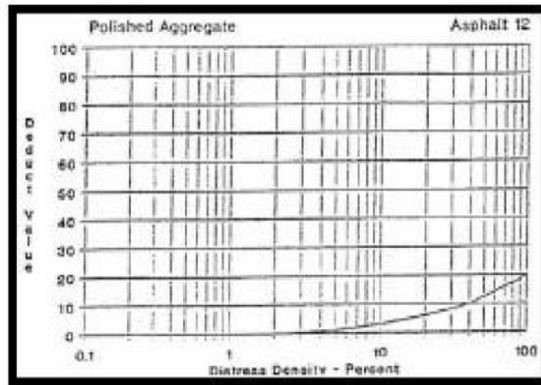
Gambar 2.33. *Deduct value* Pengausan Agregat.

Adapun kurva nilai pengurangan (*Deduct Value*) pada kerusakan pengausan agregat, dapat dilihat dalam Gambar 2.33.

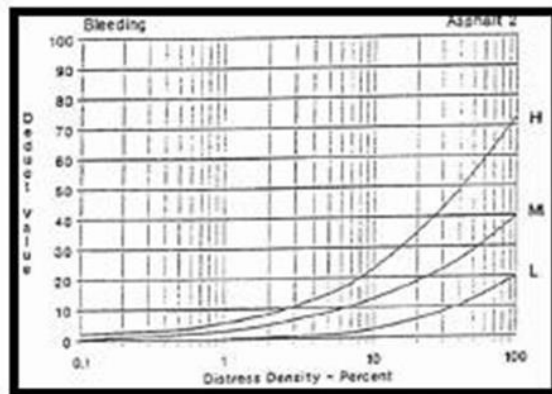
Gambar 2.35. *Deduct value* Kegemukan.

Agregat Adapun nilai *Deduct Value* pada kerusakan Kegemukan, dapat dilihat pada Gambar 2.35.

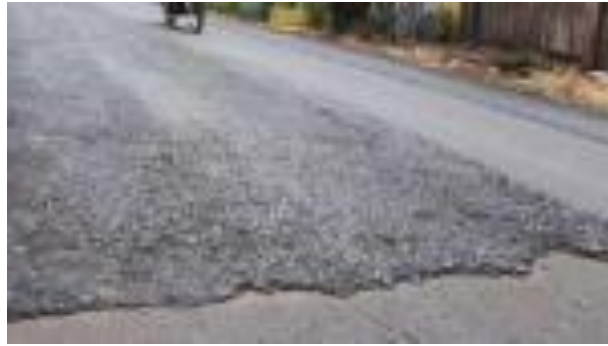
Gambar 2.36. Tambalan dan Galian Utilitas.

Tambalan (*patch*) adalah penutupan bagian perkerasan yang mengalami kerusakan. Rusaknya tambalan menimbulkan distorsi, disintegrasi, retak atau terkelupas antara tambalan dan permukaan perkerasan asli. Penyebabnya berupa amblesnya tambalan umumnya disebabkan oleh kurangnya pemadatan lapis pondasi (*base*). Rusak tambalan dan tambalan pada galian utilitas dapat dilihat pada Gambar 2.36.

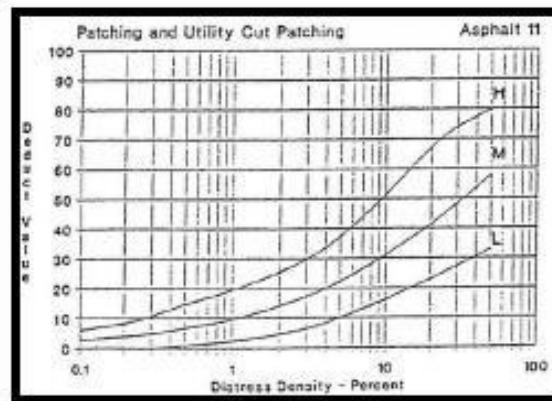
Gambar 2.37. *Deduct value* Tambalan dan Galian Utilitas

Nilai *Deduct Value* kerusakan Tambalan Dan Utilitas dapat dilihat dalam Gambar 2.37.

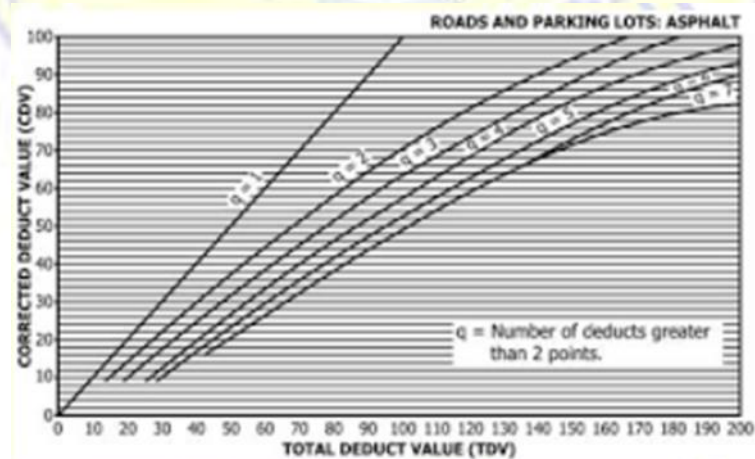
Gambar 2.38. Grafik hubungan CDV dan TDV.

Grafik CDV dapat dilihat pada Gambar 2.26.

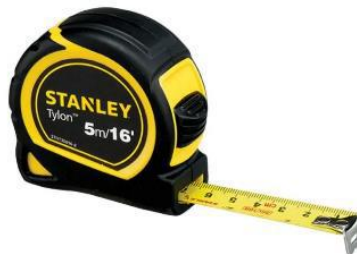
Gambar 3.2 Meteran

Meteran digunakan untuk mengukur lebar dan panjang kerusakan. Meteran dapat dilihat pada Gambar 3.2

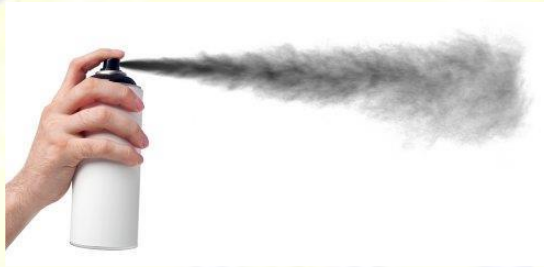
Gambar 3. 4 Pylox

Pylox digunakan untuk pemberian tanda dan juga pemberian stasioner Pylox dapat dilihat pada Gambar 3.4.
