SKRIPSI

**ANALISIS KERUSAKAN JALAN DENGAN MENGGUNAKAN METODE
SDI DAN IRI JALAN KH.AHMAD DAHLAN, LABUAPI - LOMBOK
BARAT**

Universitas Muhammadiyah Mataram

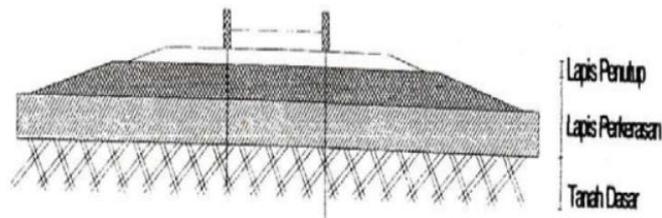
Gambar 2.1 Lapisan Konstruksi Pekerjaan Jalan
(Sumber: Bina Marga, 1999)

Menurut konstruksi jalan terdiri dari tiga bagian yang penting. Berikut Gambar 2.1 terkait Lapisan Konstruksi Pekerjaan Jalan:

1. Lapisan atas atau lapisan aus.
2. Lapisan perkerasan.
3. Tanah dasar.

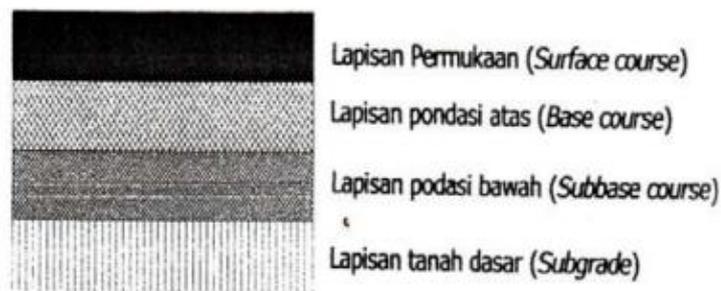
Gambar 2.2 Komponen Struktur Perkerasan Lentur.
(Sumber: Bina Marga, 1999)

Konstruksi perkerasan lentur merupakan konstruksi yang menggunakan bahan pengikat berupa aspal. Lapisan perkerasan bersifat menopang dan mentransmisikan beban lalu lintas ke pondasi dasar (Sukirman, 1999). Secara umum, perkerasan lentur cocok digunakan pada jalan dengan kemacetan lalu lintas ringan hingga sedang berupa jalan kota. Perkerasan jalan dengan sistem operasi yang dipasang di bawah perkerasan, atau perkerasan yang akan dibangun secara bertahap.

Bagian struktural tipikal untuk perkerasan lentur ditunjukkan pada Gambar 2.2 di bawah ini:

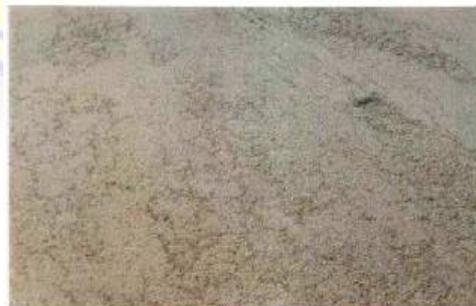
Gambar 2.3 Retak Kulit Buaya.

Retak kulit buaya merupakan retakan yang saling bersambung membentuk rangkaian kotak-kotak kecil yang menyerupai kulit buaya dengan lebar bukaan lebih besar atau sama dengan 3 mm. Retakan ini disebabkan oleh kelelahan yang disebabkan oleh beban lalu lintas yang berulang, Retak Kulit buaya ditunjukkan pada Gambar 2.3.

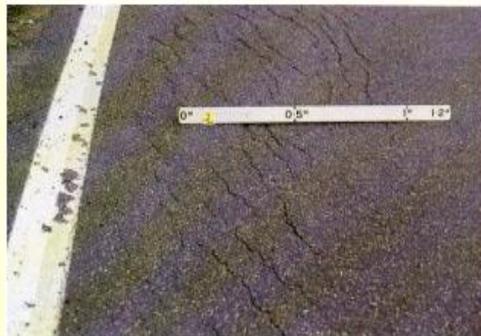
Gambar 2.4 Retak Slip.
(Sumber: Bina Marga, 2011)

Retak slip disebut juga dengan retak parabola atau (*shear crack*). Retakan ini berbentuk seperti bulan sabit atau seperti jejak mobil yang disertai beberapa retak. Retak ini terkadang terjadi bersamaan dengan timbulnya kerusakan sungkur. Retak slip ditunjukkan pada Gambar 2.4.

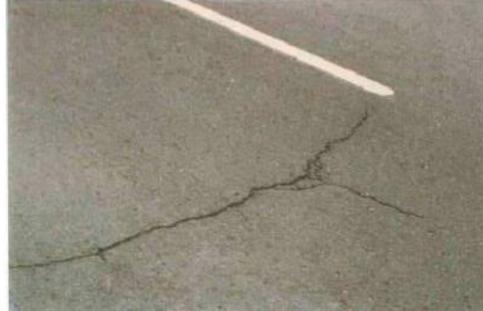
Gambar 2.5 Retak Memanjang dan Melintang.
(Sumber: Bina Marga, 2011)

Jenis kerusakan ini mencakup banyak jenis kerusakan yang berbeda seperti namanya, yaitu retak memanjang dan melintang pada perkerasan jalan. Retakan ini terjadi berjajar yang terdiri dari beberapa

retakan. Retak Memanjang dan Melintang ditunjukkan pada Gambar 2.5.

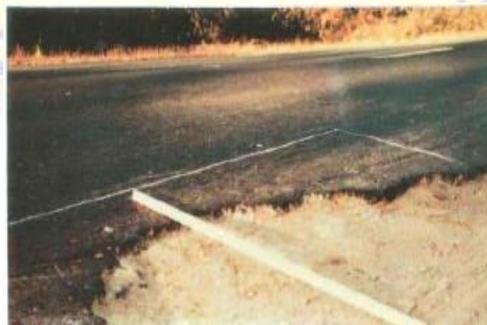
Gambar 2.6 Retak Pinggir.
(Sumber: Bina Marga, 2011)

Kerusakan ini biasanya terjadi pada pertemuan tepi perkerasan dengan bahu jalan tanah (bahu tidak beraspal) atau dapat juga terjadi pada pertemuan tepi aspal dengan tanah sekitarnya.. Retak Pinggir ditunjukkan pada Gambar 2.6 dibawah ini:

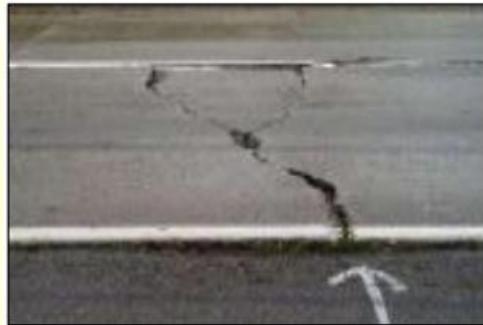
Gambar 2.7 Retak Sambungan Bahu dan Perkerasan.
(Sumber: Bina Marga, 2011)

Umumnya retak sambungan bahu terjadi pada permukaan perkerasan aspal yang dihamparkan diatas perkerasan beton semen portland. Retak Sambungan Bahu dan Perkerasan ditunjukkan pada Gambar 2.7.

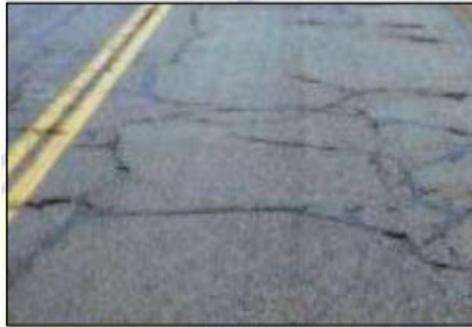
Gambar 2.8 Retak Kotak (*Block Crackng*).
(Sumber: Bina Marga, 2011)

Retak ini terjadi umumnya pada lapisan tambahan (*overlay*), dengan pola retakan perkerasan di bawahnya. Umumnya ukuran retak kotak lebih dari 200 mm x 200 mm. Retak Kotak ditunjukkan pada Gambar 2.8.

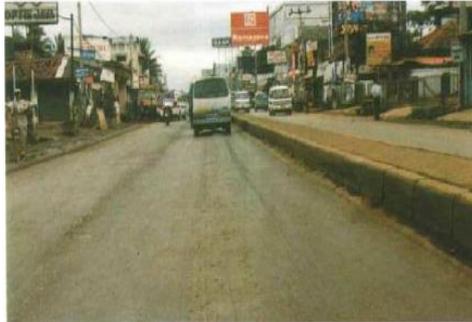
Gambar 2.9 Retak Alur.
(Sumber: Bina Marga, 2011)

Alur adalah kerusakan permukaan aspal berupa penurunan arah memanjang lintasan roda akibat beban lalu lintas yang berulang-ulang sejajar sumbu jalan, kerusakan tersebut terlihat pada saat terjadinya hujan. Kerusakan Alur dapat ditunjukkan pada Gambar 2.9.

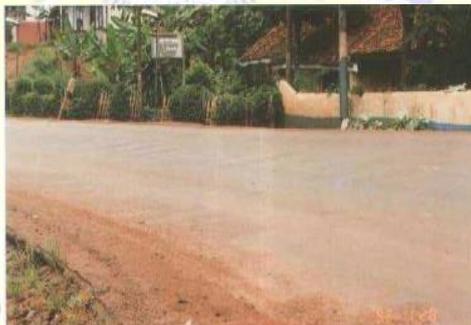
Gambar 2.10 Retak Bergelombang/Keriting.
(Sumber: Bina Marga, 2011)

Kerusakan ini umumnya terjadi pada tempat berhentinya kendaraan akibat dilakukan pengereman. Kerusakan bergelombang/Keriting ditunjukkan pada Gambar 2.10.

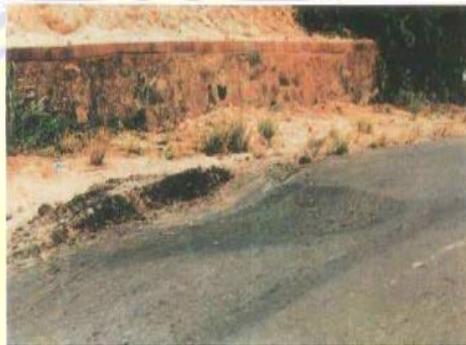
Gambar 2.11 Retak Amblas.
(Sumber: Bina Marga, 2011)

Amblas artinya penurunan perkerasan yang terjadi karena turunnya lapisan permukaan jalan mengalami penurunan di beberapa tempat dengan atau tanpa retakan. Kedalaman kerusakan ini biasanya lebih besar dari 2cm dan akan menahan/menyerap air. Kerusakan Amblas ditunjukkan pada Gambar 2.11.

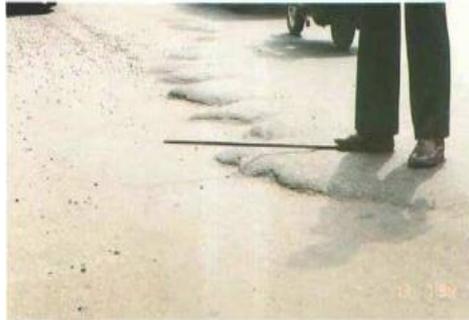
Gambar 2.12 Retak Mengembang.
(Sumber: Bina Marga, 2011)

Pengembangan adalah gerakan ke atas jalan yang menyebabkan retakan pada permukaan aspal. Faktor penyebabnya adalah perkerasan pondasi memuai seiring dengan bertambahnya kadar air. Kerusakan Mengembang ditunjukkan pada Gambar 2.12.

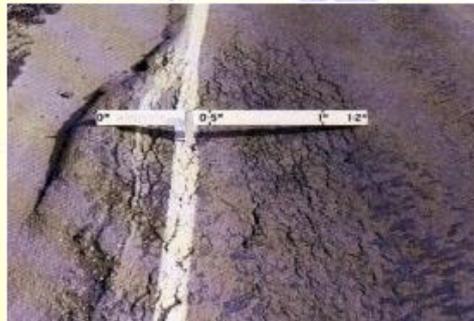
Gambar 2.13 Retak Sungkur.
(Sumber: Bina Marga, 2011)

Kerusakan sungkur biasanya terjadi di beberapa perhentian di lereng curam atau belokan tajam. Kerusakan biasanya terjadi di sisi lain lintasan. Munculnya kerusakan ini bisa disertai atau tidak dengan retakan. Kerusakan Sungkur ditunjukkan pada Gambar 2.13.

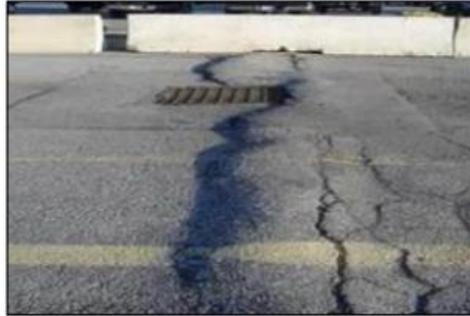
Gambar 2.14 Retak Tonjolan dan Turun.
(Sumber: Bina Marga, 2011)

Tonjolan adalah gerakan atau perpindahan ke atas, bersifat lokal dan kecil dari permukaan perkerasan aspal. Kerusakan Tonjolan dan Turun dapat dilihat pada Gambar 2.14.

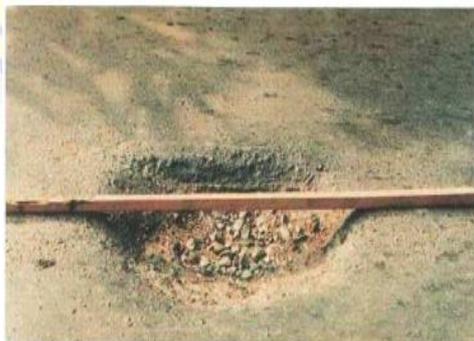
Gambar 2.15 Lubang.
(Sumber: Bina Marga, 2011)

Kerusakan ini berbentuk mangkok yang dapat menampung dan menyerap air pada badan jalan. Kerusakan ini terkadang terjadi di dekat retakan atau di tempat-tempat yang drainasenya tidak baik sehingga menyebabkan perkerasan jalan terendam air. Lubang ditunjukkan pada Gambar 2.15 dibawah ini:

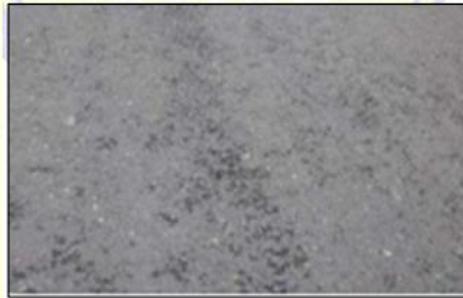
Gambar 2.16 Pelepasan Butir.
(Sumber: Bina Marga, 2011)

Kerusakan ini biasanya diawali dengan keluarnya material halus terlebih dahulu, kemudian diikuti keluarnya material yang lebih besar atau kasar, sehingga akhirnya membentuk tumpukan dan dapat merembes ke badan jalan. Kerusakan Pelapukan dan Butiran Lepas ditunjukkan pada Gambar 2.16 dibawah ini:

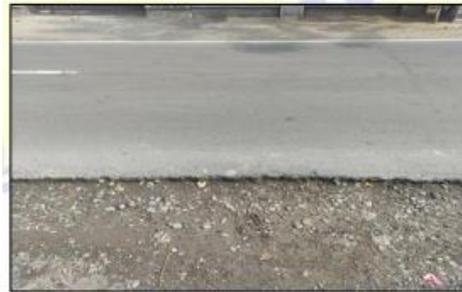
Gambar 2.17 Penurunan pada Bahu Jalan.
(Sumber: Bina Marga, 2011)

Kerusakan ini terjadi karena adanya perbedaan ketinggian antara permukaan perkerasan dengan bahu jalan atau tanah sekitarnya, dimana

bahu jalan lebih rendah dari permukaan perkerasan. Kerusakan Penurunan pada Bahu Jalan ditunjukkan pada Gambar 2.17.

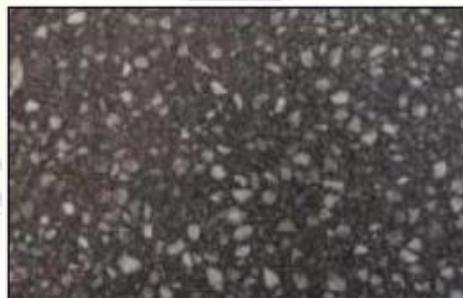
Gambar 2.18 Agregat Aus.
(Sumber: Bina Marga, 2011)

Kerusakan ini terjadi di tempat-tempat yang sering dilewati oleh kendaraan berat atau dimana terdapat gesekan yang tinggi antara lapisan permukaan perkerasan dan ban kendaraan, misalnya pada tikungan dan lain sebagainya. Pengausan agregat dapat dilihat pada Gambar 2.18.

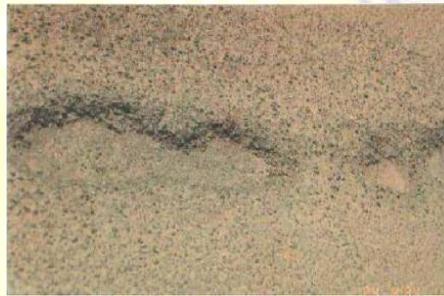
Gambar 2.19 Kerusakan *Stripping*.
(Sumber: Bina Marga, 2011)

Kerusakan ini terjadi karena tidak adanya ikatan antara lapisan bawah jalan dan lapisan permukaan, atau lapisan permukaan terlalu tipis sehingga mengakibatkan kerusakan pada lapisan permukaan yang mengalami desikasi. Kerusakan pada tambalan dapat menyebabkan deformasi, disintegrasi, retak atau terkelupas antara tambalan dan permukaan perkerasan asli. Kerusakan Pengelupasan Lapisan Permukaan ditunjukkan pada Gambar 2.19.

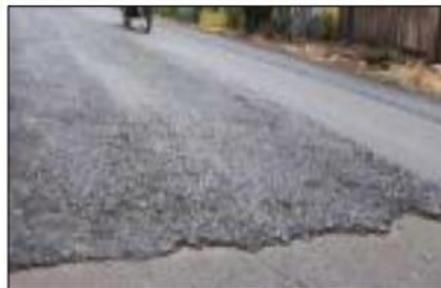
Gambar 2.20 Kerusakan Tambalan dan Galian Utilitas.
(Sumber: Bina Marga, 2011)

Tambalan (*patch*) adalah penutupan bagian jalan yang rusak. Kerusakan pada perkerasan mengakibatkan deformasi, disintegrasi, retak atau terkelupas antara tambalan dan permukaan perkerasan asli. Tambalan biasanya disebabkan oleh pemadatan lapisan dasar yang tidak memadai. Kerusakan Tambalan dan Galian Utilitas ditunjukkan pada Gambar 2.20 di bawah ini:

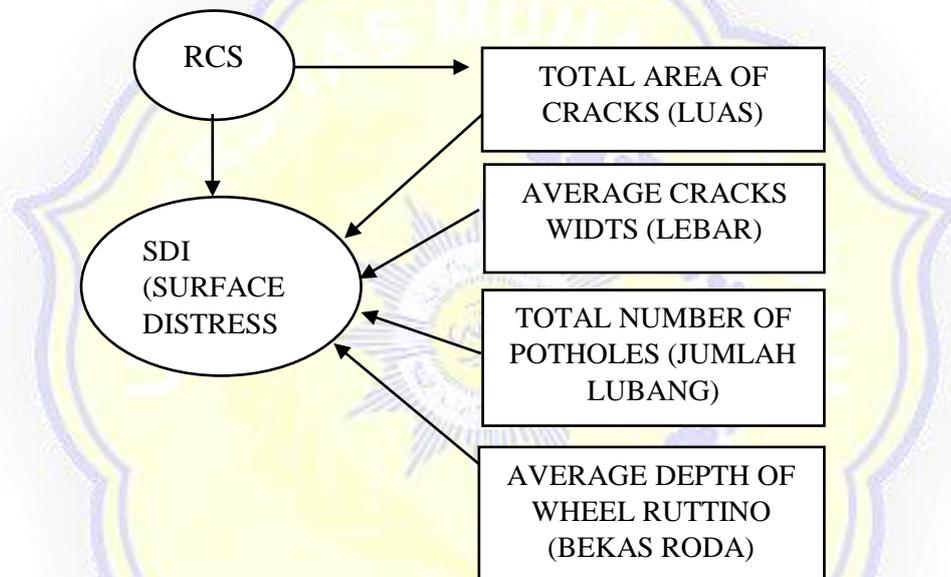
Gambar 2.21 Perhitungan SDI untuk Jalan Beraspal.

Berdasarkan panduan survei kondisi Jalan Nomor SMD-93/RCS, Jakarta Direktorat Jenderal Bina Marga Kementerian Pekerjaan Umum (2011), tahap perhitungan nilai SDI dilakukan sebagai berikut:

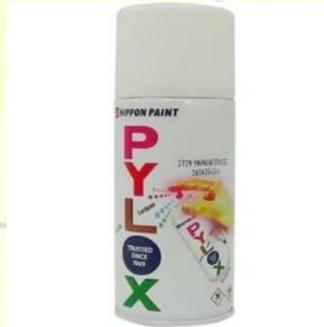
Gambar 3.5 Cat Pylox
(Sumber: Google, 2023)

4. Cat Pylox, digunakan untuk menandai disetiap STA, ditunjukkan pada Gambar 3.5 dibawah ini:
