## **IDENTIFIKASI KERETAKAN DAN JENIS KERUSAKAN PADA JALAN BYPASS BIL-MANDALIKA**

**Diajukan Sebagai Syarat Menyelesaikan Studi Pada Program Studi Teknik**

**Universitas Muhammadiyah Mataram**

**PROGRAM STUDI TEKNIK SIPIL  
FAKULTAS TEKNIK  
UNIVERSITAS MUHAMMADIYAH MATARAM  
TAHUN 2024**

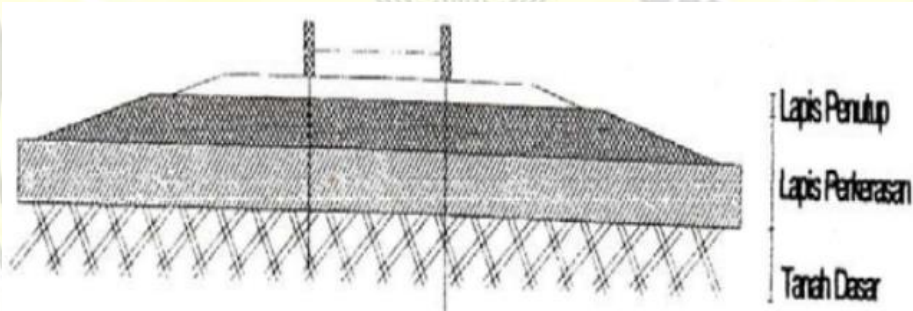
Gambar 2. 1 Lapisan konstruksi pekerjaan jalan

Menurut konstruksi jalan terdiri dari tiga bagian yang penting yaitu:

1. Lapisan penutup atau lapisan aus.
2. Lapisan perkerasan.
3. Tanah dasar.

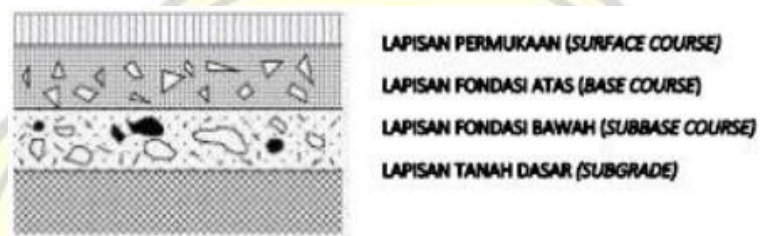
Gambar 2. 2 Komponen struktur perkerasan lentur.

Tipikal komponen struktur perkerasan lentur dapat di lihat pada Gambar 2.2 dibawah ini:

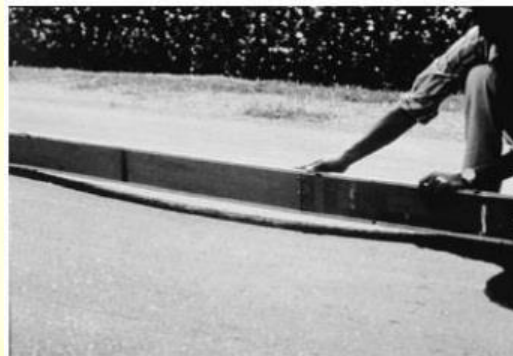
Gambar 2. 13 Ambblas (*Depression*)

Tingkat Kerusakan	Identifikasi Kerusakan
L	Kedalaman maksimum ambblas ½ - 1 in (13 – 25 mm).
M	Kedalaman maksimum ambblas 1 – 2 in (25 – 51 mm).
H	Kedalaman maksimum ambblas > 2 in (51 mm).

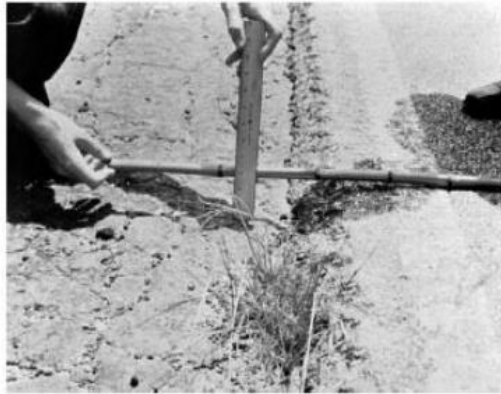
Gambar 2. 19 Pinggir Jalan Turun Vertikal (*Line/Shoulder Dropp Off*)

Tingkat Kerusakan	Identifikasi Kerusakan
L	Beda elevasi antar pinggir perkerasan dan bahu jalan 1 - 2 in (25 - 51 mm).
M	Beda elevasi > 2 – 4 in (51 – 102 mm)
H	Beda elevasi > 4 in (102 mm)

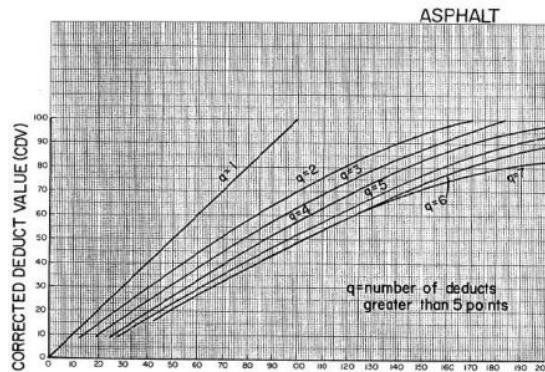
Sumber : (U.S.Army Crop of Engineer, 1982)  
 Gambar 3.39 Corrected Deduct Value (CDV)

Nilai reduksi terkoreksi (CDV) diperoleh dengan memilih kurva yang sesuai dari hubungan antara nilai reduksi total (TDV) dan nilai reduksi (DV). Jika angka CDV lebih kecil dari HDV, maka CDV yang digunakan akan menjadi nilai pengurangan individu terbesar yang ditampilkan pada gambar grafik 3.39.

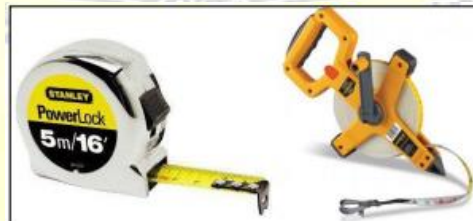
Gambar 3. 2 Roll mete dan Meter

1. Roll Meter dan meter, digunakan untuk mengukur panjang, kerusakan dan lebar, seperti pada Gambar 3.2 dibawah ini:

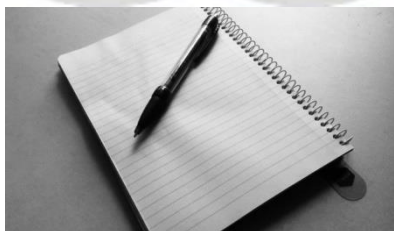
Gambar 3. 3 Peralatan Tulis

2. Peralatan tulis pena/bolpoint, form (kertas kerja), dan papan/Hard board, digunakan sebagai alat pencatat dan menulis, seperti pada Gambar 3.3 dibawah ini:
