BAB V

KESIMPULAN

Lampiran 2 Foto kerusakan dan pengukuran

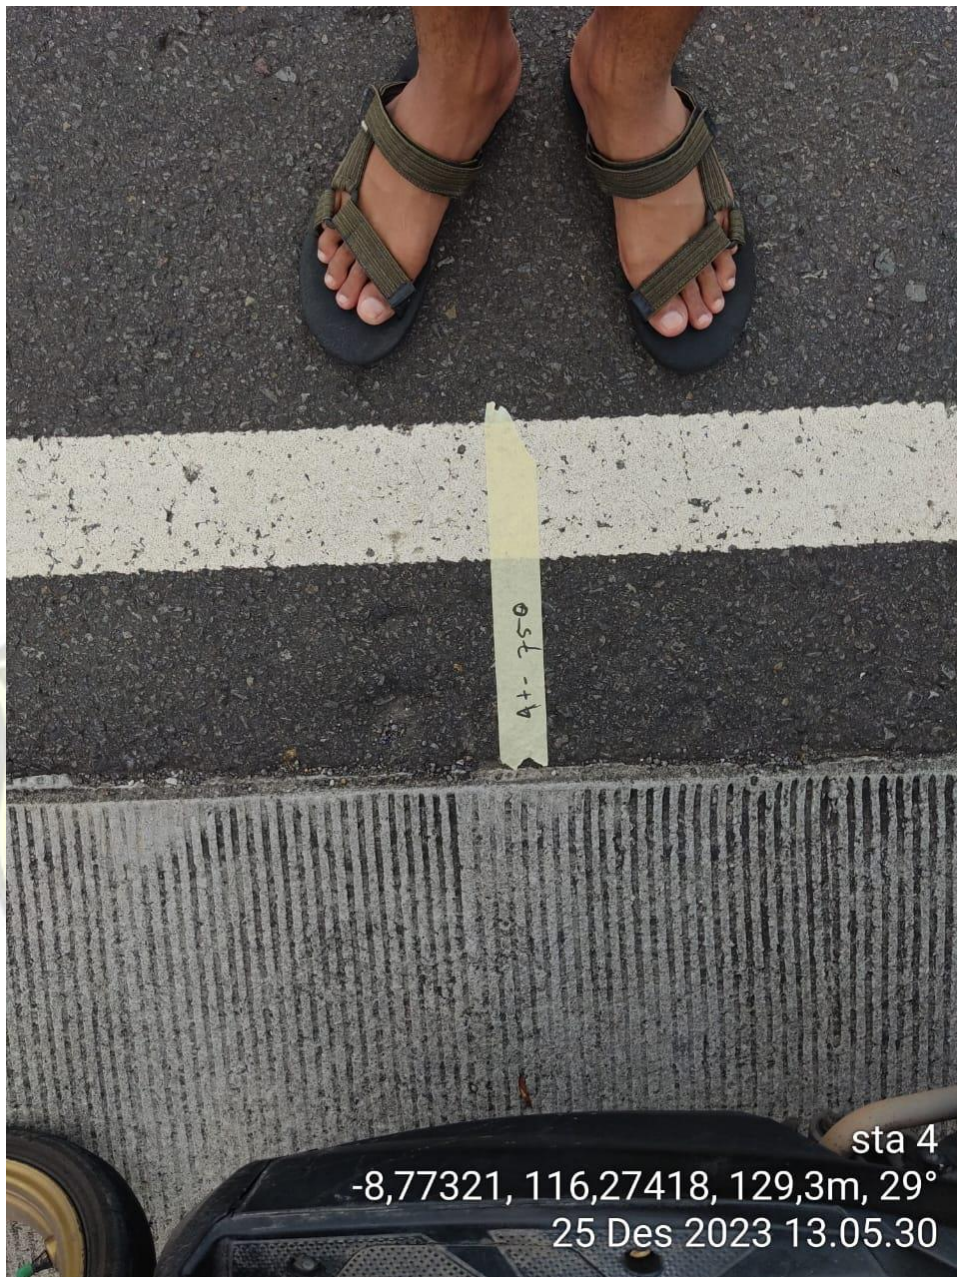
NO	SEGMENT	JENIS KERUSAKAN	DOKUMENTASI KERUSAKAN	JUMLAH NILAI
	(STA)			KERUSAKAN
1	0+000 - 0+250	Tidak ada kerusakan		0
2	0+250 - 0+500	Tidak ada kerusakan		0
3	0+500 - 0+750	Tidak ada kerusakan		0
4	0+750 - 1+000	Kegemukan

- d) Patah slip : Dilakukan pembongkaran kekmudian diisi dengan campuran baru kemudian di padatkan kembali dengan stom.
 - e) Kegemukan : Dilakukan pembonkaran lalu diisi kembali dengan campuran lalu di padatkan dengan alat stom.

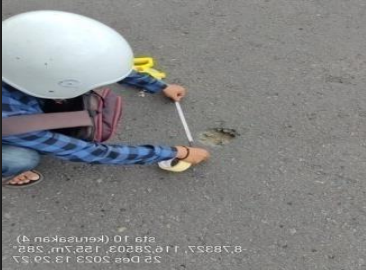
10	2+250 -2+500	lubang

2
		lubang

1. Jenis – jenis kerusakan yang ditemukan pada ruas jalan BIL – MANDALIKA ini adalah:
 - a) Berlubang : Dibongkar kemudian diisi dengan campuran baru kemudian dipadatkan kembali Atau dapat dilakukan dengan penambalan lubang dan penambahan lapisan perkerasan (*overlay*).

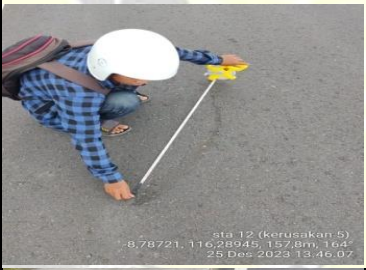
11	2+500 - 2+750	Tidak ada kerusakan		0
12	2+750 - 3+000	Kegemukan

2
		Kegemukan

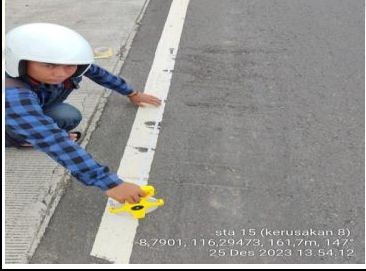
13	3+000 - 3+250	Tidak ada kerusakan		0
14	3+250 -3+500	Tidak ada kerusakan		0
15	3+500 - 3+750	Pelepas Butir

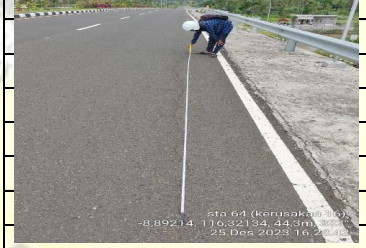
64	15.750 - 16.000	RETAK MEMANJANG

- b) Retak memanjang : Perbaikan dapat dilakukan dengan mengisi celah dengan campuran aspal cair dan pasir.
 - c) Retak pinggir jalan : menutup retakan atau pembongkaran lalu dilakukan lapis ulang atau penambalan.
