SKRIPSI

**ANALISIS KERUSAKAN JALAN MENGGUNAKAN METODE PCI DAN
BINA MARGA (STUDI KASUS JALAN GUNUNG PENGSONG
KECAMATAN LABUAPI, KABUPATEN LOMBOK BARAT)**

**PROGRAM STUDI TEKNIK SIPIL
FAKULTAS TEKNIK
UNIVERSITAS MUHAMMADIYAH MATARAM
2022**

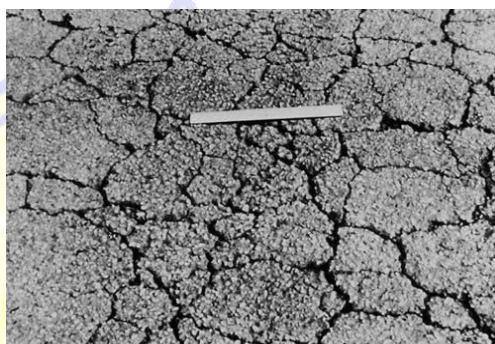
Gambar 2.1 Alligator Cracking (Retak Kulit Buaya)

- 1) Bahan perkerasan/kualitas material yang kurang baik sehingga menyebabkan perkerasan lemah atau lapis beraspal yang rapuh (brittle),
- 2) Pelaupukan aspal penggunaan aspal kurang,
- 3) Tingginya air tanah pada badan perkerasan jalan
- 4) Lapisan bawah kurang stabil.

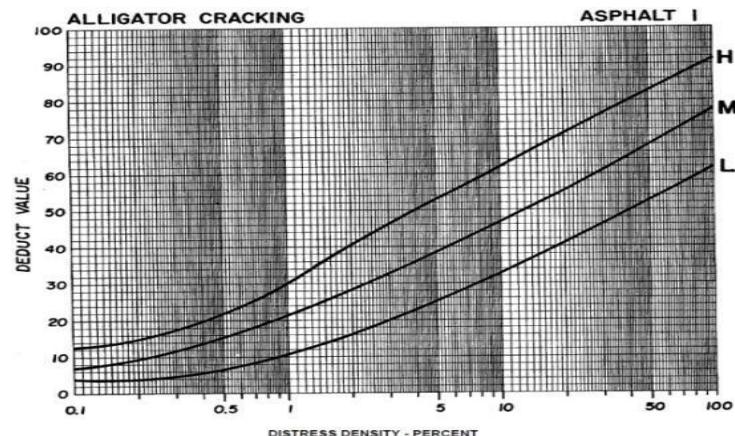
Gambar 2. 2 *Deduct value* retak kulit buaya

Adapun kurva nilai pengurangan (*Deduct Value*) pada retak kulit buaya, dapat dilihat dalam Gambar 2.2.

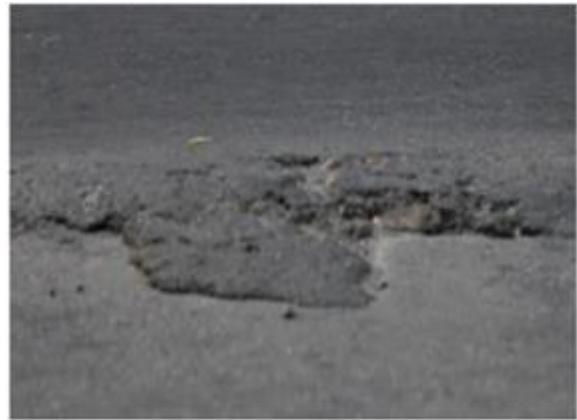
Gambar 2. 3 Bleeding (Kegemukan)

- 1) Penggunaan aspal yang tidak merata atau berlebihan.
- 2) Tidak menggunakan binder (aspal) yang sesuai.
- 3) Akibat dari keluarnya aspal dari lapisan bawah yang mengalami kelebihan aspal.

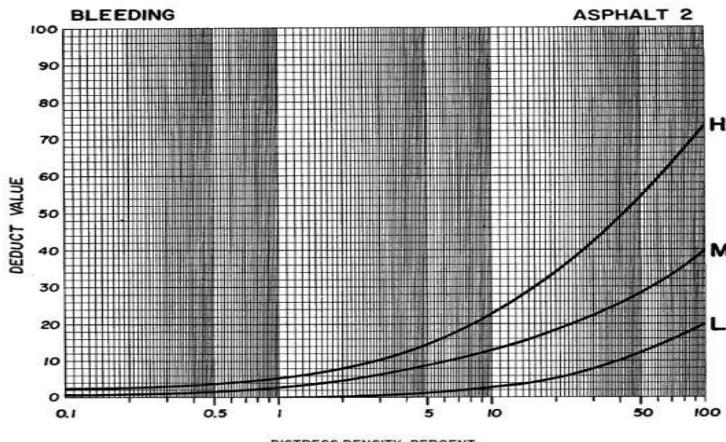
Gambar 2. 4 *Deduct value* kegemukan

Adapun kurva nilai pengurangan (*Deduct Value*) pada kegemukan, dapat dilihat dalam Gambar 2.4.

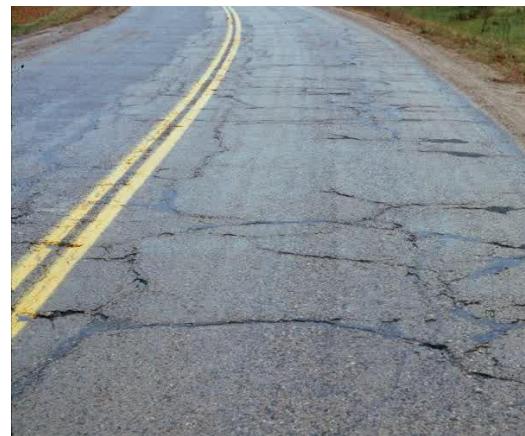
Gambar 2. 5 *Block Cracking* (Retak Kotak)

- 1) Perambatan dari retak susut yang terjadi pada lapisan perkerasan dibawahnya
- 2) Retak pada lapis perkerasan yang lama tidak diperbaiki secara benar sebelum pekerjaan lapisan tambahan (*overlay*) dilakukan.
- 3) Perbedaan penurunan dari timbunan/pemotongan badan jalan dengan struktur perkerasan.
- 4) Perubahan volume pada lapis pondasi dan tanah dasar.
- 5) Adanya akar pohon atau utilitas lainnya dibawah lapis perkerasan.

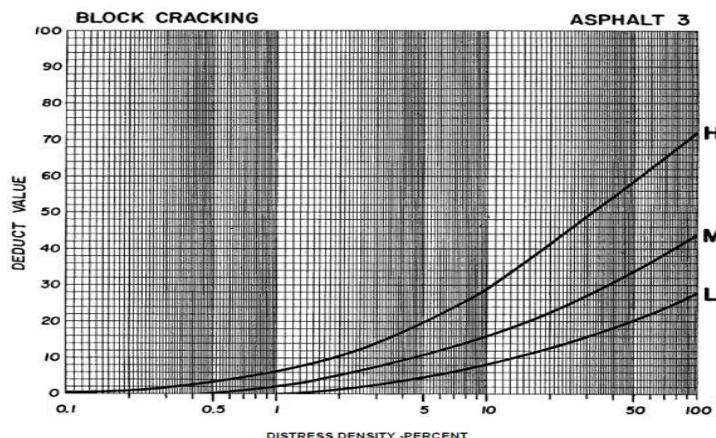
Gambar 2. 6 *Deduct value* retak kotak

Adapun kurva nilai pengurangan (*Deduct Value*) pada r, dapat dilihat dalam Gambar 2.6.

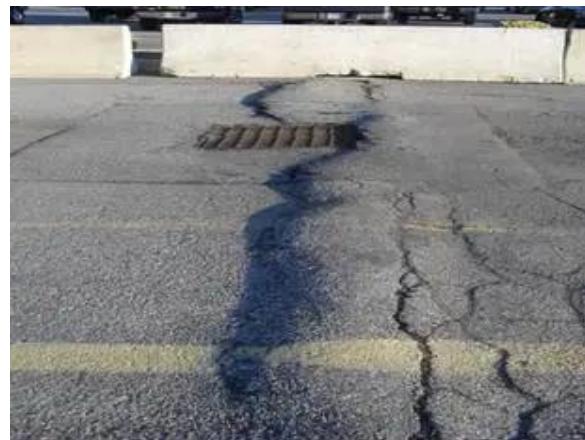
Gambar 2. 7 *Bumb and Sags* (Cembung dan Cekungan)

- 1) Tekukan yang dibawah PCC slab pada lapisan AC.
- 2) Bergelombangnya lapisan aspal bergelombang (membentuk lapisan lensa cembung).
- 3) Aspal yang menonjol keatas beserta retakan yang ditambah beban lalu lintas (terkadang disebut tenda).

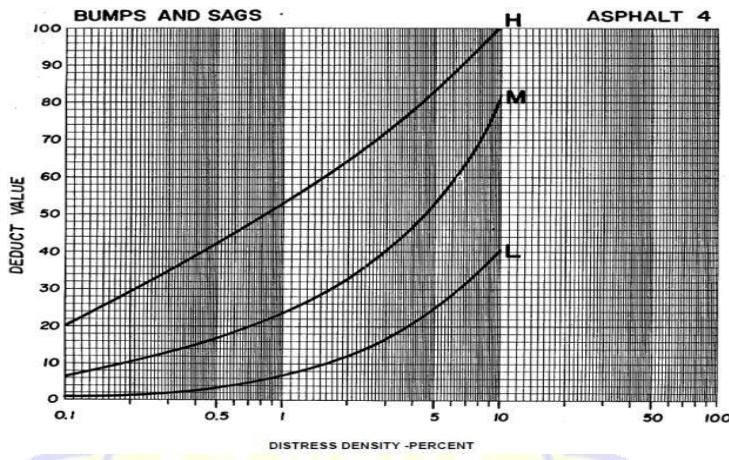
Gambar 2. 8 *Deduct value* retak cembung dan Cekung

Adapun kurva nilai pengurangan (*Deduct Value*) pada rusak cembung dan cekung, dapat dilihat dalam Gambar 2.8.

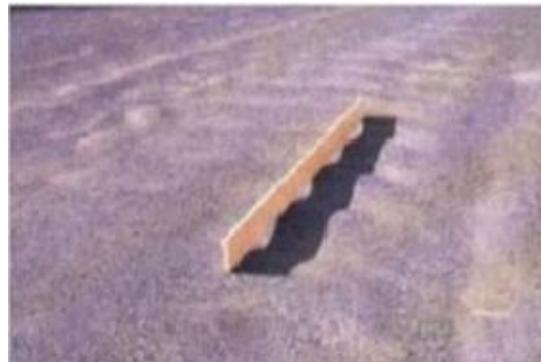
Gambar 2. 9 Corrugation (Keriting)

- 1) Stabilitas lapis bagian atas yang rendah.
- 2) Penggunaan material atau agregat yang tidak sempurna, seperti digunakannya agregat yang berbentuk bundar licin.
- 3) Memakai erlalu banyak memakai agregat halus.
- 4) Pada lapis pondasi yang memang telah bergelombang.
- 5) Lalu lintas dibuka sebelum perkerasan bagus (untuk perkerasan yang menggunakan aspal cair).

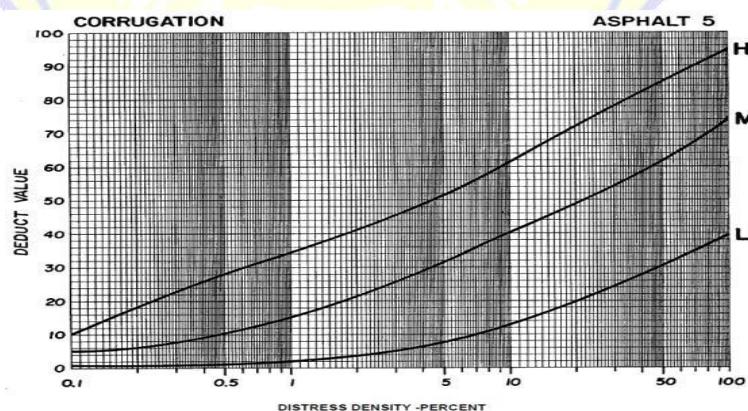
Gambar 2. 10 Deduct value keriting

Adapun kurva nilai pengurangan (*Deduct Value*) pada retak keriting, dapat dilihat dalam Gambar 2.10.

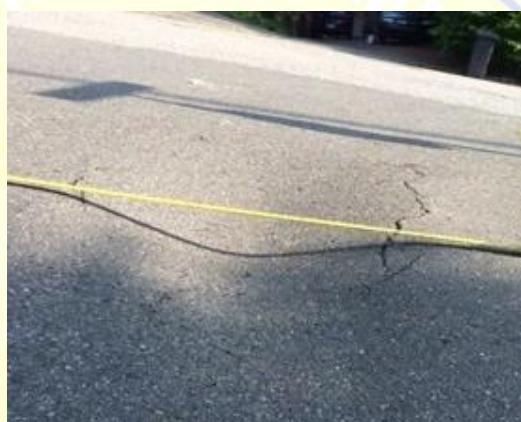
Gambar 2. 11 *Depression* (Amblas)

- 1) Beban atau berat kendaraan yang berlebihan, sehingga kekuatan struktur bagian bawah perkerasan jalan atau struktur perkerasan jalan itu sendiri tidak mampu memikulnya.
- 2) Penurunan bagian perkerasan dikarenakan oleh turunnya tanah dasar.
- 3) Proses pemedatan yang kurang baik.

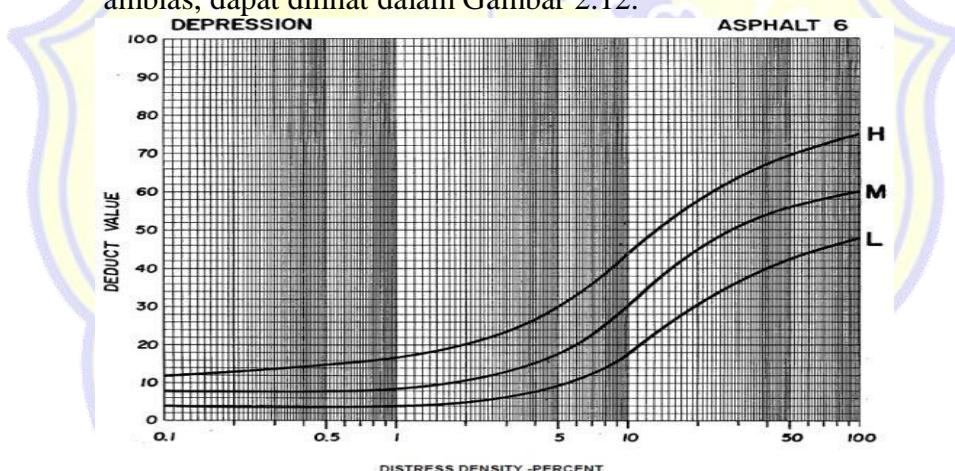
Gambar 2. 12 *Deduct value* amblas

Adapun kurva nilai pengurangan (*Deduct Value*) pada rusak amblas, dapat dilihat dalam Gambar 2.12.

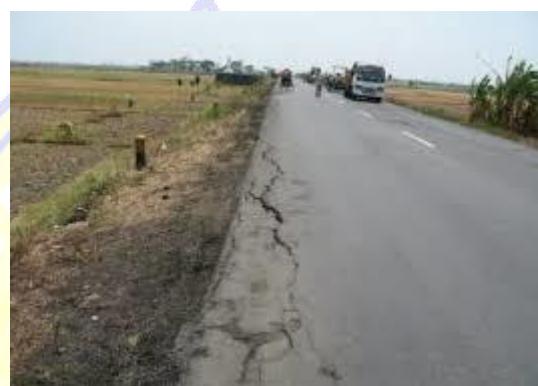
Gambar 2. 13 Edge Craking (Retak tepi)

- 1) Kurangnya dukungan dari arah lateral (dari bahu jalan).
- 2) Drainase yang kurang baik.
- 3) Bahu jalan turun terhadap bagian atas perkerasan.
- 4) Konsentrasi lalu lintas berat didekat pinggir perkerasan.

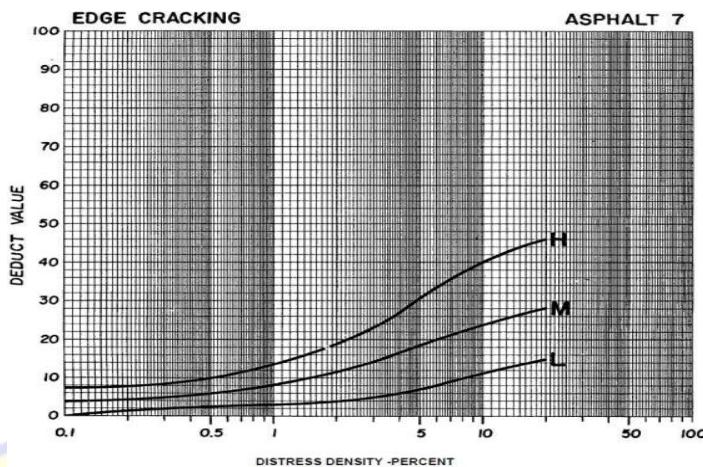
Gambar 2. 14 *Deduct value* retak tepi

Adapun kurva nilai pengurangan (*Deduct Value*) pada retak tepi, dapat dilihat dalam Gambar 2.14.

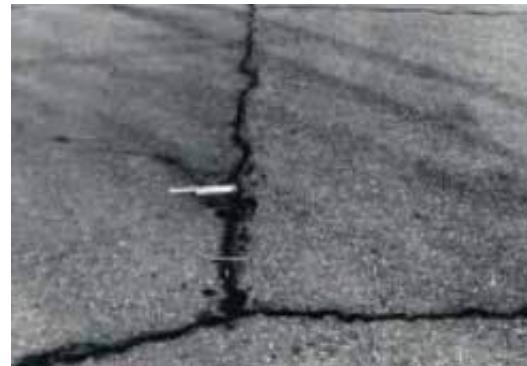
Gambar 2. 15 *Joint Reflection Cracking* (Retak Sambung)

- 1) Pada lapisan bawah tambahan terjadi gerakan vertikal atau horizontal yang ada akibat ekspansi serta kontraksi saat terjadi perubahan temperatur atau kadar air.
- 2) Tanah pondasi yang bergerak
- 3) Hilangnya kadar air dalam tanah dasar yang kadar lempungnya tinggi

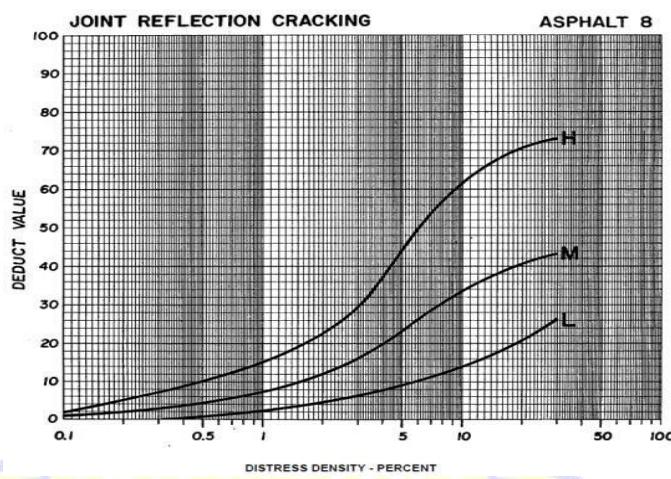
Gambar 2. 16 *Deduct value* retak sambungan

Adapun kurva nilai pengurangan (*Deduct Value*) pada retak sambung, dapat dilihat dalam Gambar 2.16.

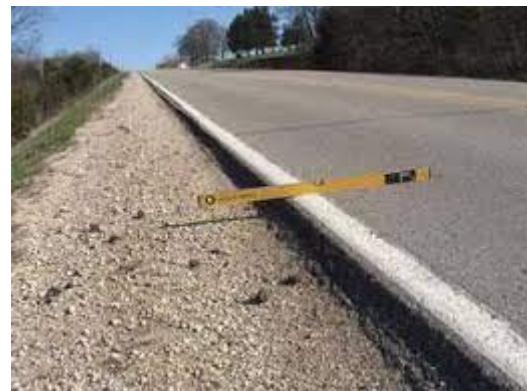
Gambar 2. 17 *Lane/Shoulder Drop Off* (Penurunan Pada BahuJalan)

- 1) Kurangnya lebar perkerasan jalan.
- 2) Material bahu jalan yang mengalami penggerusan (erosi). Lapis perkerasan di tambah tetapi tidak dilakukan pembentukan bahu jalan.

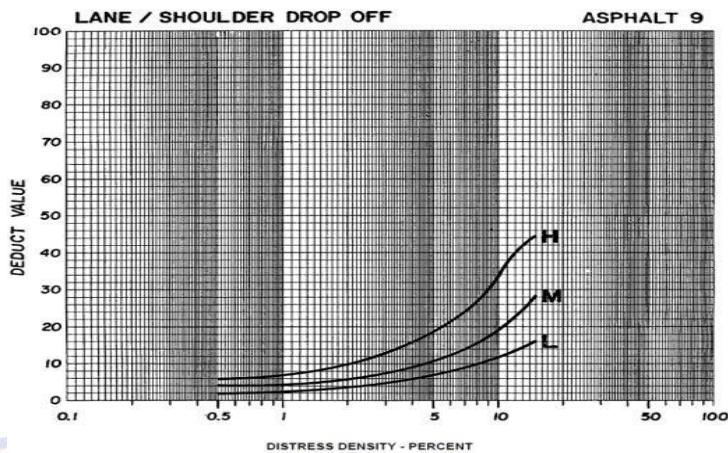
Gambar 2. 18 *Deduct value* penurunan pada bahu jalan

Adapun kurva nilai pengurangan (*Deduct Value*) pada kerusakan penurunan pada bahu jalan, dapat dilihat dalam Gambar 2.18.

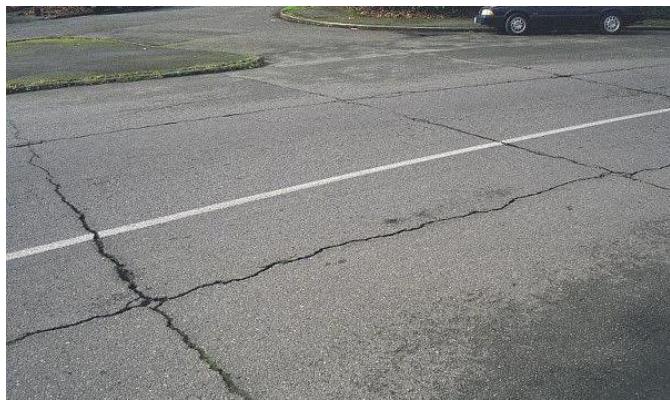
Gambar 2. 19 *Longitudinal & Transfersal Cracking* (Retak Memanjang Dan Melintang)

- 1) Perambatan dari retak penyusutan lapisan perkerasan di bawahnya.
- 2) Sambungan perkerasan yang lemah
- 3) Bahan pada pinggir perkerasan kurang baik atau terjadi perubahan volume akibat pemuaian lempung pada tanah dasar.
- 4) Kurang baiknya material atau sokongan pada bahu samping.

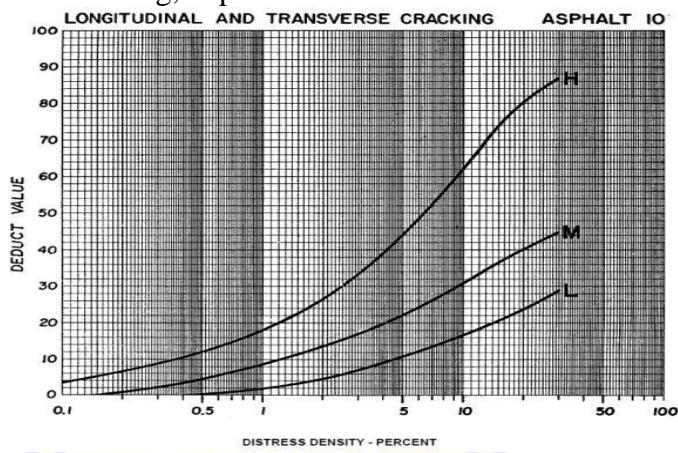
Gambar 2. 20 *Deduct value* retak memanjang dan melintang

Adapun kurva nilai pengurangan (*Deduct Value*) pada kerusakan retak memanjang dan melintang, dapat dilihat dalam Gambar 2.20.

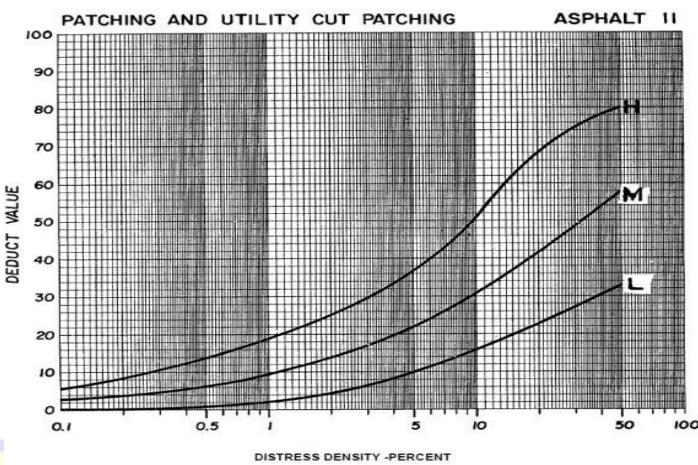
Gambar 2. 22 *Deduct value* retak tambalan dan tambalan pada galian utilitas

Adapun kurva nilai pengurangan (*Deduct Value*) pada rusak tambalan dan tambalan pada galian utilitas, dapat dilihat dalam Gambar 2.22.

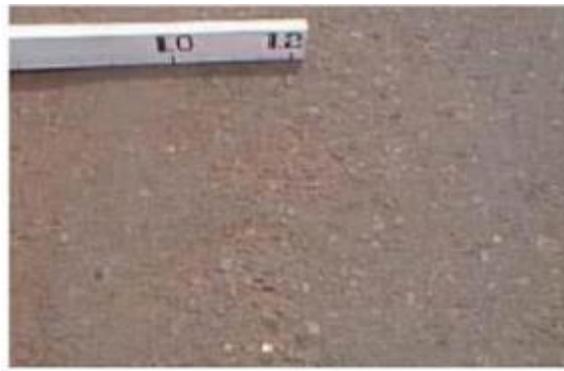
Gambar 2. 23 *Polished Aggregate* (Pengausan Agregat)

- 1) Agregat tidak tahan aus pada roda kendaraan.
- 2) Bentuk agregat yang digunakan memang telah bulat dan licin (bukan hasil dari alat pemecah batu).

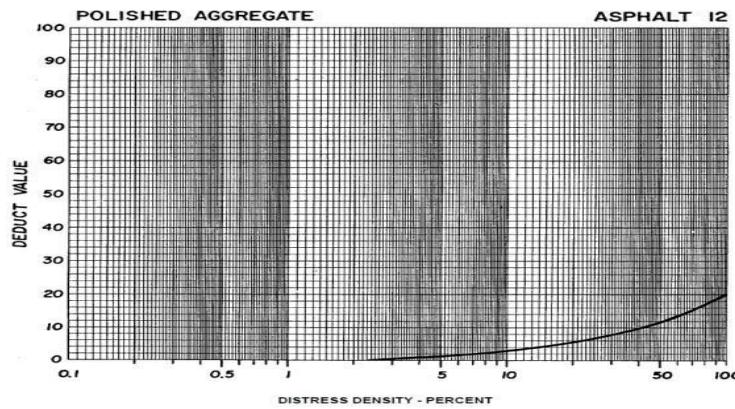
Gambar 2. 24 *Deduct value* pengausan agregat

Adapun kurva nilai pengurangan (*Deduct Value*) pada kerusakan pengausan agregat, dapat dilihat dalam Gambar 2.24.

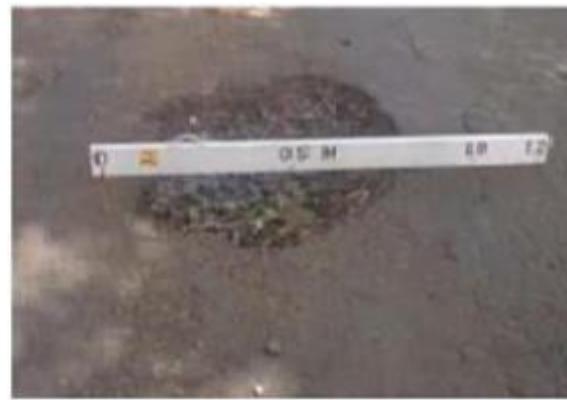
Gambar 2. 25 Photoles (Lubang)

- 1) Memiliki kadar aspal yang rendah.
- 2) Melapuknya aspal.
- 3) Penggunaan agregat kotor atau tidak baik.
- 4) Tidak memenuhi syaratnya pencampuran suhu.
- 5) Jeleknya sistem drainase.
- 6) Merupakan kelanjutan dari kerusakan lain seperti retak dan pelepasan butir.

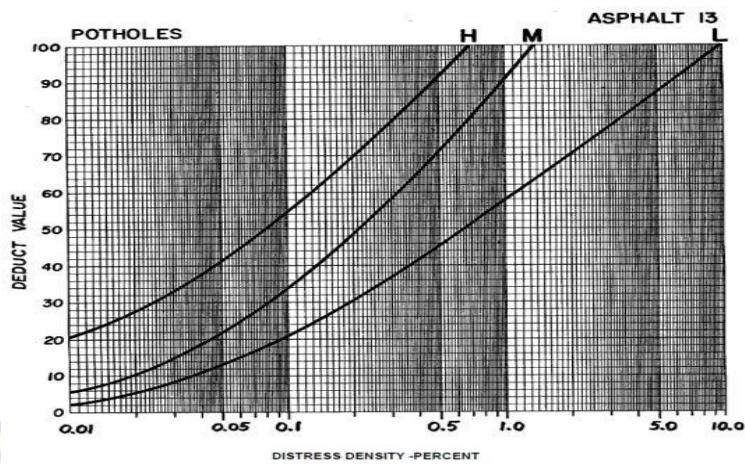
Gambar 2. 26 *Deduct value* lubang

Adapun kurva nilai pengurangan (*Deduct Value*) pada kerusakan lubang, dapat dilihat dalam Gambar 2.26.

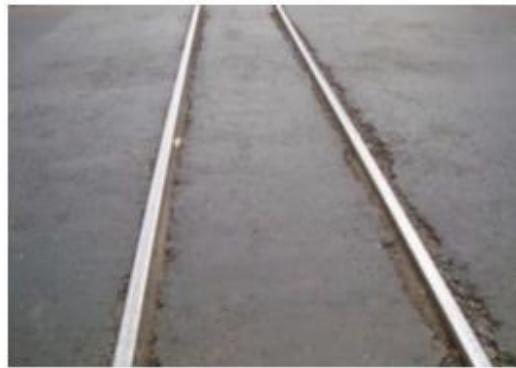
Gambar 2. 27 Railroad Crossing (Perlintasan Rel)

- 1) Amblasnya perkerasan, terjadinya muncul beda elevasi antar permukaan perkerasan dengan lapisan atas rel.
- 2) Pelaksanaan pekerjaan atau pemasangan rel yang jelek.

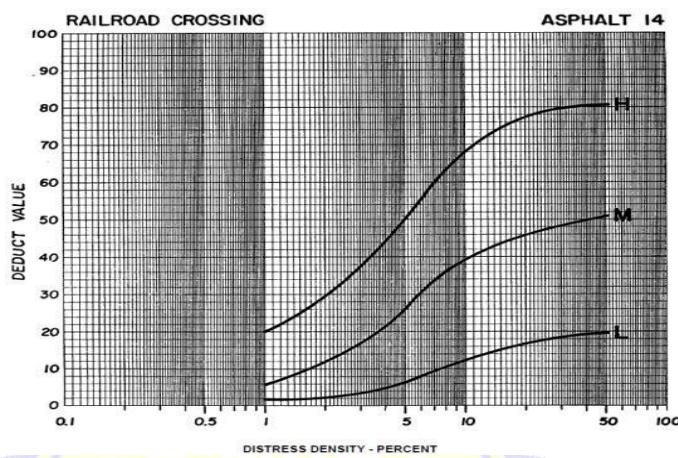
Gambar 2. 28 *Deduct value* perlintasan rel

Adapun kurva nilai pengurangan (*Deduct Value*) pada kerusakan pada perlintasan rel, dapat dilihat dalam Gambar 2.28.

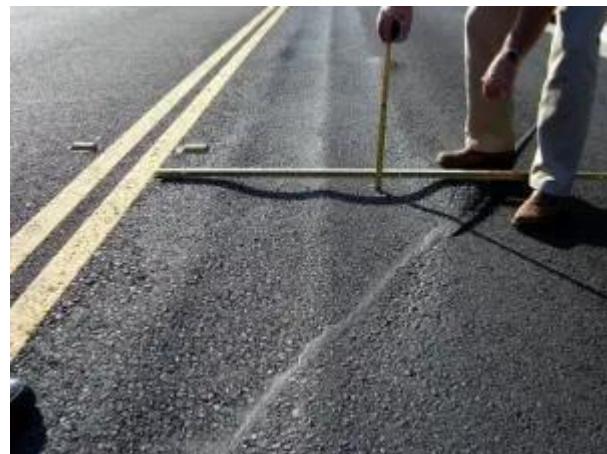
Gambar 2. 29 Rutting (Alur)

- 1) Ketebalan lapis atas yang tidak mencukupi untuk menahan beban lalu lintas.
- 2) Lapisan perkerasan atau lapisan pondasi yang kurang padat.
- 3) Lapisan permukaan atau lapisan pondasi memiliki stabilitas rendah menyebabkan terjadinya deformasi plastis.

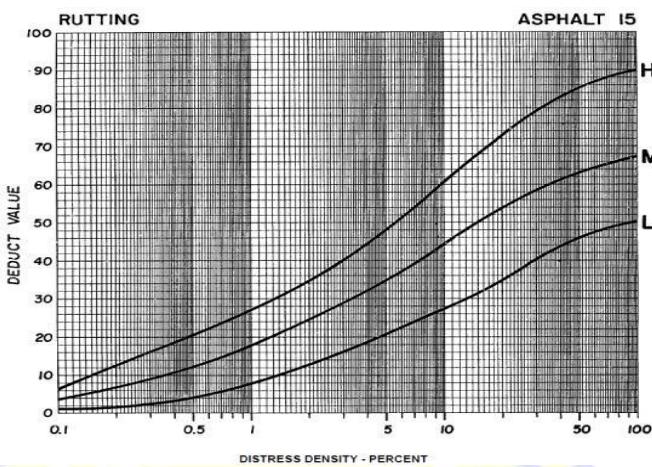
Gambar 2. 30 *Deduct value* alur

Adapun kurva nilai pengurangan (*Deduct Value*) pada rusak alur, dapat dilihat dalam Gambar 2.30.

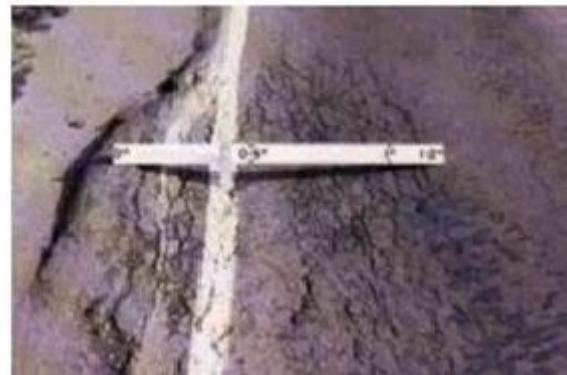
Gambar 2. 31 *Shoving* (Sungkur)

- 1) Stabilitas tanah serta lapisan perkerasan yang rendah.
- 2) Daya dukung lapis bagian atas yang tidak memadai.
- 3) Pemadatan yang kurang di waktu pelaksanaan.
- 4) Beban tunggangan yang melalui perkerasan jalan melampaui batas maksimum beban.
- 5) Lalu lintas dibuka sebelum perkerasan mantap.

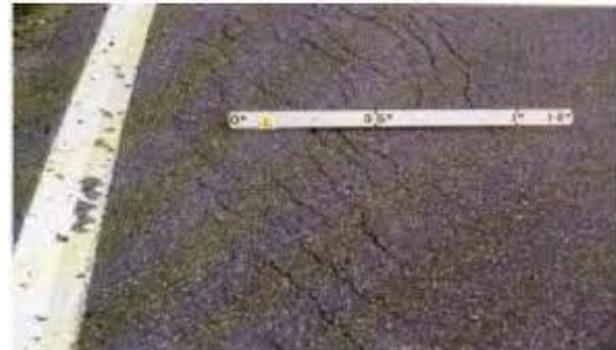
Gambar 2. 33 *Slippage Cracking* (Retak Bulan Sabit/Retak Slip)

- 1) Lapisan perekat yang kurang merata.
- 2) Penggunaan lapis perekat (tack coat) kurang.
- 3) Penggunaan agregat halus terlalu banyak.
- 4) Lapis permukaan kurang padat/kurang tebal.
- 5) Penghamparan pada suhu aspal rendah atau tertarik roda penggerak oleh mesin penghampar aspal/mesin lainnya.

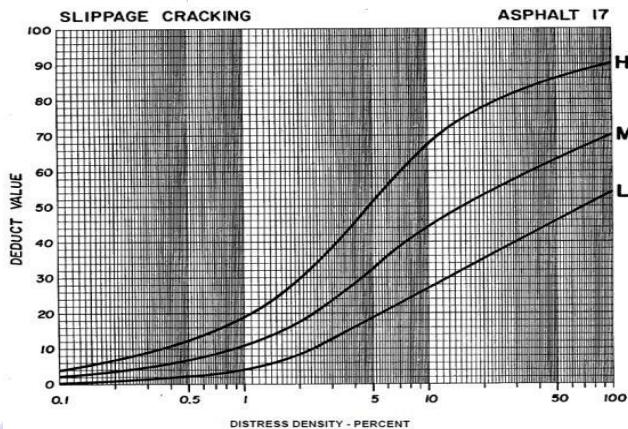
Gambar 2. 34 *Deduct value* retak bulan sabit atau patah slip

Adapun kurva nilai pengurangan (*Deduct Value*) pada rusak retak bulan sabit atau retak slip, dapat dilihat dalam Gambar 2.34.

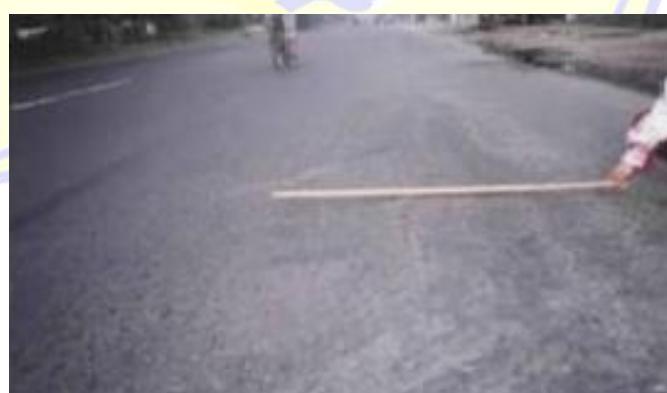
Gambar 2. 35 *Swell* (Mengembang)

Mengembang merupakan suatu pergerakan ke atas dari jalanan akibat ngembang (atau pembekuan air) yang berasal dari *base soil* atau bagian bawah dari struktur jalan sehingga mengakibatkan retakan pada bagian atas aspal. Mengembang bisa dikategorikan menggunakan gerakan perkerasan aspal sepanjang $> 3\text{mm}$. Mengembang dapat dilihat pada Gambar 2.35.

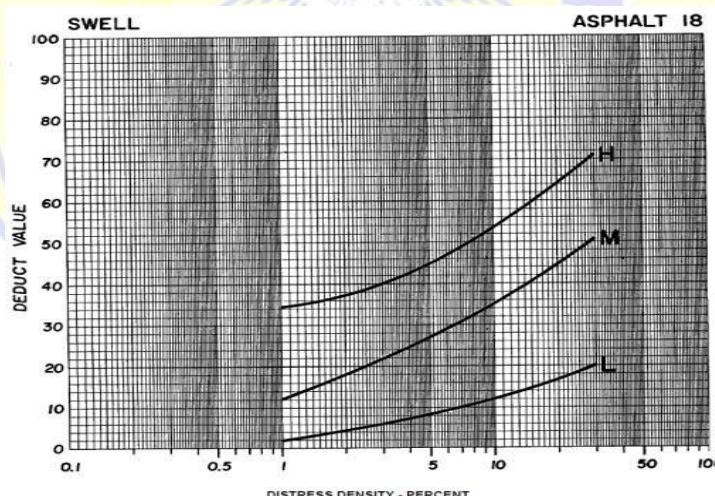
Gambar 2. 36 *Deduct value* mengembang

Adapun kurva nilai pengurangan (*Deduct Value*) pada rusak mengembang , dapat dilihat dalam Gambar 2.36.

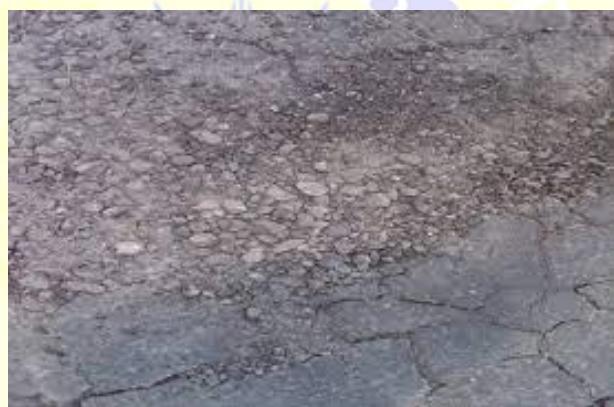
Gambar 2. 37 Weathering/Ravelling (Pelepasan Butir)

- 1) Pelapukan pada material pengikat atau agregat.
- 2) Pemadatan yang kurang.
- 3) Penggunaan material yang tidak bersih.
- 4) Penggunaan aspal yang kurang memadai.
- 5) Suhu pemadatan yang tidak sesuai dengan ketentuan.

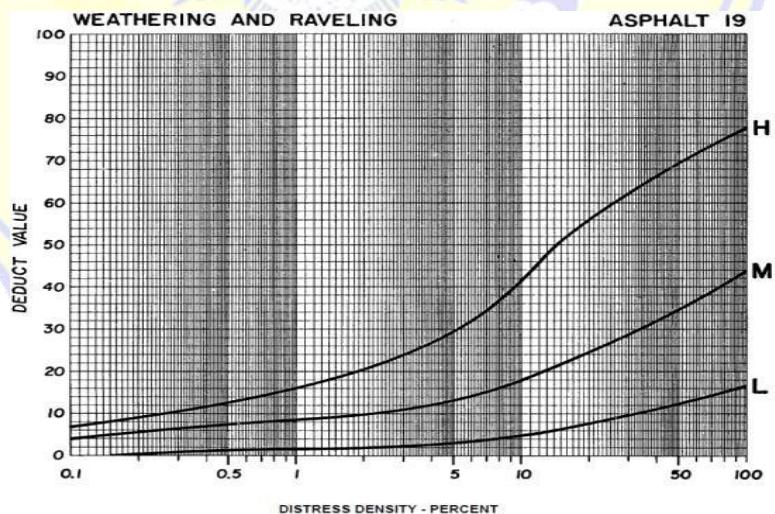
Gambar 2. 38 *Deduct value* pelepasan butir

Adapun kurva nilai pengurangan (*Deduct Value*) pada kerusakan pelepasan butir, dapat dilihat dalam Gambar 2.38.

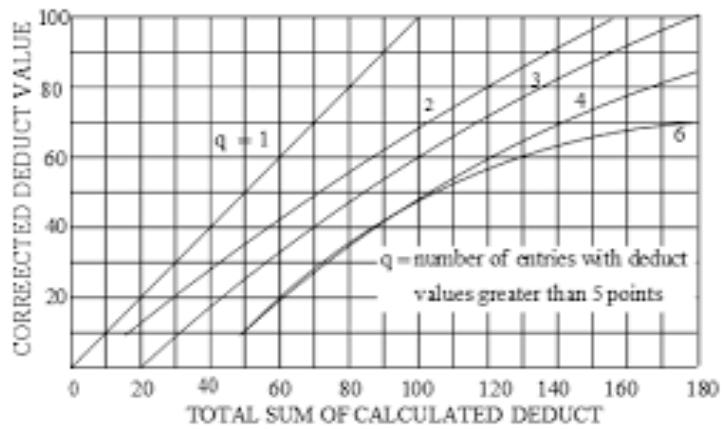
Gambar 2. 39 Grafik hubungan CDV dan TDV

Nilai *Corrected Deduct Value* (*CDV*) didapatkan dari kurva hubungan antara *Total Deduct Value* (*TDV*) dan *Deduct Value* (*DV*) dengan memilih kurva yang sesuai. Jika nilai *CDV* yang didapatkan lebih kecil dari nilai pengurang tertinggi (*Highest Deduct value*, *HDV*), maka nilai *CDV* yang digunakan yaitu nilai pengurangan sendiri yang tertinggi. Grafik hubungan antar *CDV* dan *TDV* dapat dilihat pada Gambar 2.39. Nilai *CDV* dapat dicari menggunakan grafik pada Gambar 2.40.

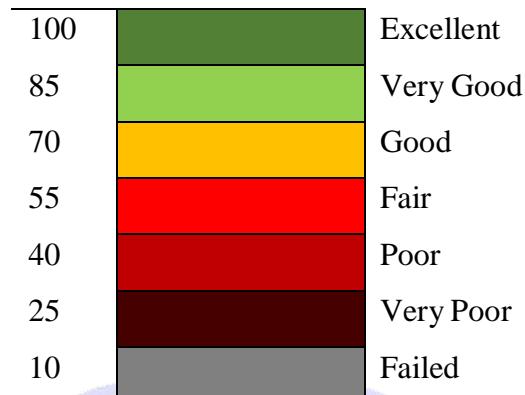
Gambar 2. 41 Diagram nilai PCI

Nilai PCI	Kondisi Jalan
100 – 85	Sempurna (<i>Exellent</i>)
85 – 70	Sangat Baik (<i>Very Good</i>)
70 – 55	Baik (<i>Good</i>)
55 – 40	Cukup (<i>Fair</i>)
40 – 25	Jelek (<i>Poor</i>)
25 – 10	Sangat Jelek (<i>Very Poor</i>)
10 – 0	Gagal (<i>Failed</i>)

Dari nilai PCI pada masing – masing unit penelitian dapat diketahui kualitas dari lapis perkerasan unit segmen berdasarkan kondisi tertentu.

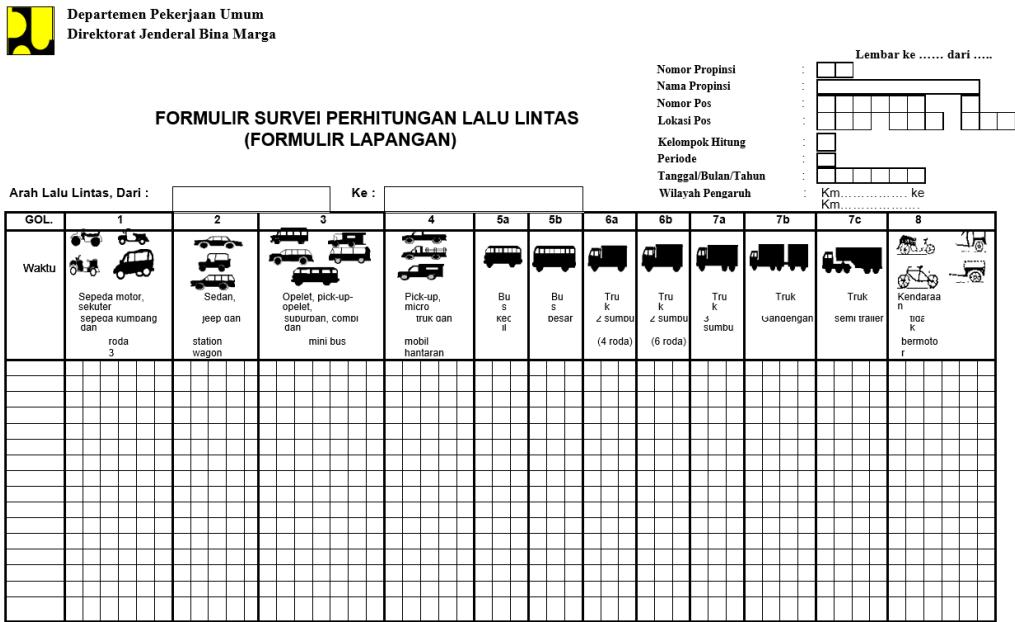
Tabel 3. 3 Formulir Perhitungan Lalu – Lintas Harian menurut Departemen Pekerjaan Umum

Metode Bina Marga dalam menentukan jenis kerusakan menggunakan nilai LHR (Lalu Lintas Harian Rata – Rata) yang dilakukan di lokasi penelitian. Adapun formulir penelitian untuk LHR dapat dilihat dalam Tabel 3.3.

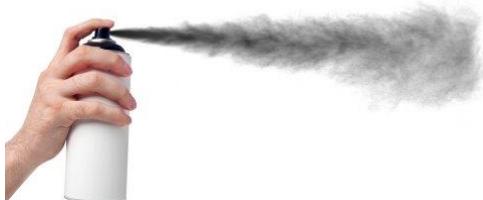
Gambar 3. 4 Cat Semprot

Cat semprot digunakan untuk pemberian tanda dan juga pemberian stasioner. Cat semprot dapat dilihat pada Gambar 3.4.

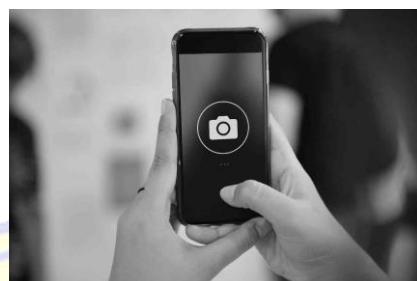
Gambar 3. 5 Kamera

Kamera digunakan untuk dokumentasi saat melakukan penelitian. Dalam penelitian ini menggunakan kamera *handphone*. Kamera dapat dilihat dalam Gambar 3.5.
