## BAB V

### KESIMPULAN DAN SARAN

**LAMPIRAN C**  
**Spesifikasi Alat Gali Muat & Alat Angkut**

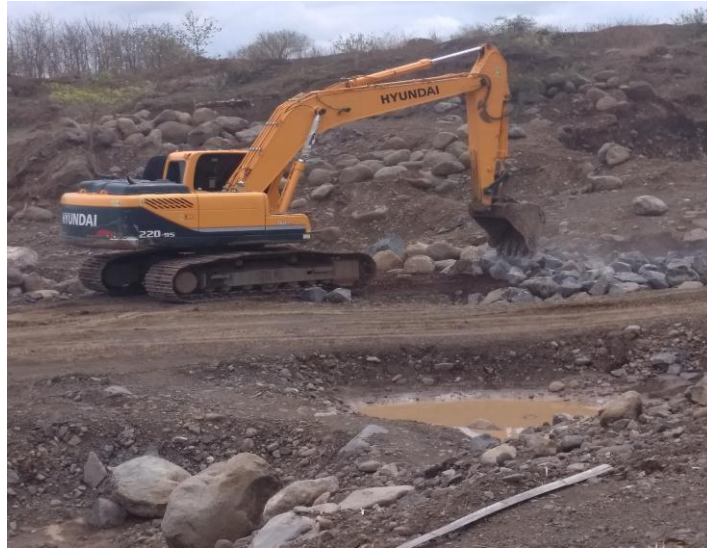
**1. Spesifikasi alat gali muat**

| Type alat | : excavator type Hyundai R220-9SH |
| Kapasitas <i>bucket</i> | : 0,92 m <sup>3</sup> |
| Berat alat | : 27,4 ton |
| Panjang alat | : 11,4 meter |
| Lebar alat | : 3,28 meter |
| Panjang lengan alat | : 3,2 meter |

- a. Alat gali muat *excavator* type Hyundai R220-9SH memiliki kapasitas bucket  $0,92 \text{ m}^3$ , dengan kemampuan produksi sebesar 157,51 ton/jam, dan waktu edar rata-rata 0,38 menit.

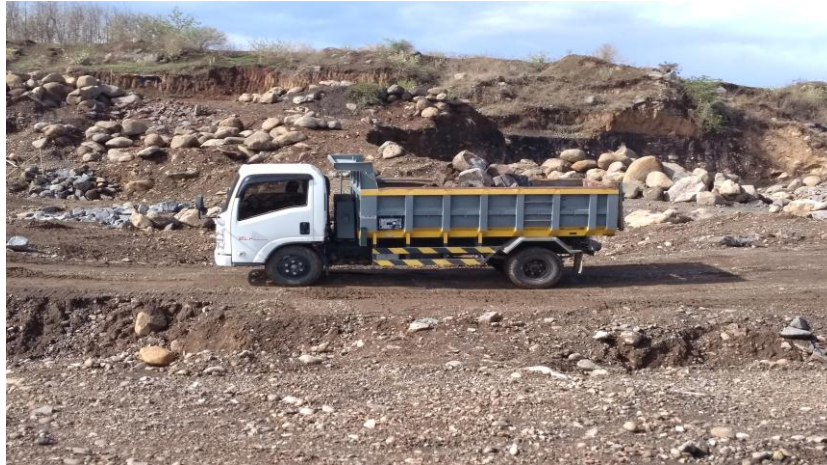
## 2. Spesifikasi alat angkut

| Type alat | : dump truck type ISUZU ELF PC-220 |
| Kapasitas bak alat | : 4,5 m <sup>3</sup> |
| Berat alat | : 12,600 kg |
| Panjang alat | : 7,6 meter |
| Lebar alat | : 2,6 meter |
| Panjang bak alat | : 6,49 meter |

- b. Alat angkut *dump truck* type Isuzu ELF PC-220 memiliki kapasitas bak  $4,5 \text{ m}^3$ , dengan kemampuan produksi 142,27 ton/jam, dan waktu edar rata-rata pengangkutan selama 4,18 menit.
